REF: Respuesta SDQS-2745152025

Reciba un cordial saludo por parte de la Secretaría Distrital de Movilidad (SDM). En atención al comunicado de la referencia en el cual se indica: “(...) 1. *Diagonal 45 a y 43 a con carrera 53. - Represión de tráfico por el paso de bicicletas y retazan el tráfico control. - Sincronización de semáforos en esos puntos.*2. *Diagonal 45 a y 43 a con carrera 53 al frente del D1 el mal parqueo por las personas que van al D1 y genera tráfico en ese sector(...)*”, desde la Subdirección de Semaforización nos permitimos informar:

En primer lugar, se brindará a continuación una explicación detallada en respuesta a sus inquietudes relacionadas con el funcionamiento de los semáforos ubicados en las intersecciones de la Diagonal 45A y 43A con la Carrera 53, en el sector de Tunjuelito.

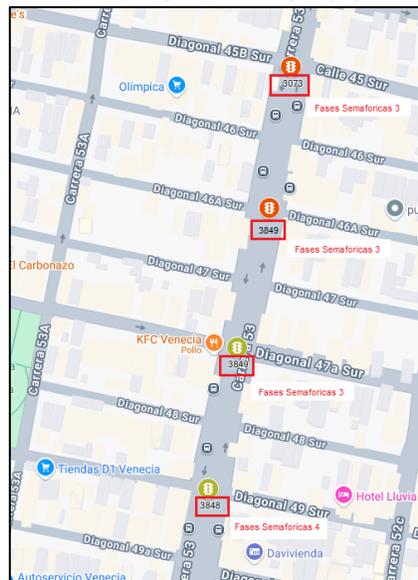
Figura 1. Localización e identificación de las intersecciones que conforman el corredor de la KR 53 entre DG 45A – DG 49 S

Con el fin de facilitar la comprensión del funcionamiento del tráfico en este corredor, se incluye la Figura 1, la cual muestra la ubicación geográfica, las direcciones específicas y las distintas fases semafóricas en cada intersección. Cabe señalar que una 'fase' corresponde a un estado del semáforo en el que se permite el flujo simultáneo de uno o más vehículos y/o peatones sin conflicto. Esta información proporciona una comprensión fundamental del funcionamiento de estos dispositivos de control de tráfico en la zona.

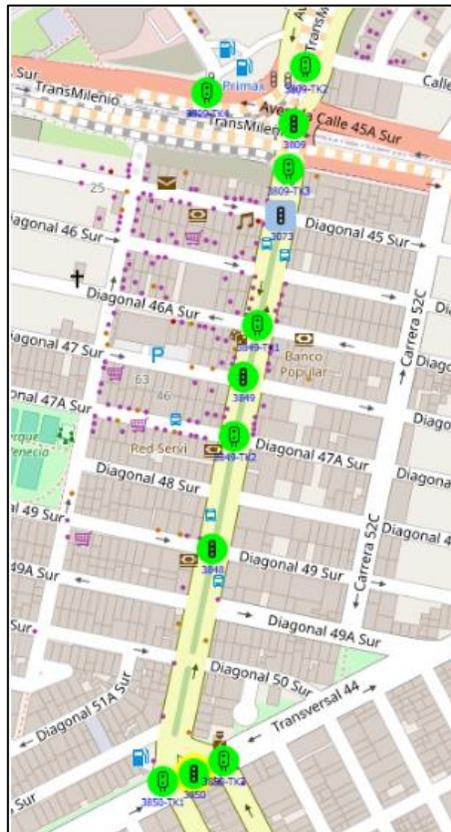
Figura 2. Controles semafóricos en corredor Carrera 53

La Subdirección de SemafORIZACIÓN llevó a cabo la revisión del funcionamiento de los tres sistemas de control semafórico ubicados a lo largo de la Carrera 53, entre la Diagonal 45A y la Diagonal 49S. Dichas verificaciones se realizaron en diferentes franjas horarias, específicamente durante las jornadas de la mañana y la tarde.

Su evaluación se centró en verificar los tiempos de luz verde asignados a cada grupo semafórico. Se observó que la intersección en KR 53 X DG 45A S opera actualmente en modo local. Esto significa que su sincronización probablemente depende de las condiciones del tráfico en esa intersección, en lugar de estar sincronizada con otros semáforos a lo largo del corredor.

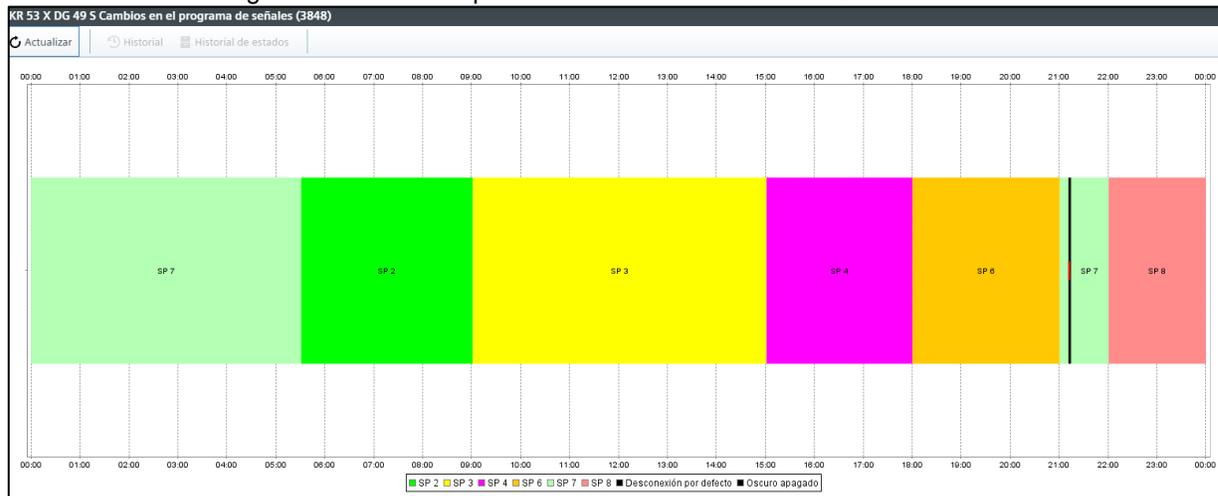
Figura 3. Cambio de planes de señales en KR 53 x DG 49 Sur

Externo 3848 (KR 53 X DG 49S)

Ambos semáforos experimentaron una breve interrupción el 7 de junio de 2025, apagándose entre las 21:10 y las 21:15. Sufrieron otra falla breve el 12 de junio de 2025, entre las 10:18 y las 10:21, también debido a variaciones de voltaje. Esto indica que, si bien los semáforos están en general operativos, han experimentado interrupciones técnicas recientes, aunque breves.

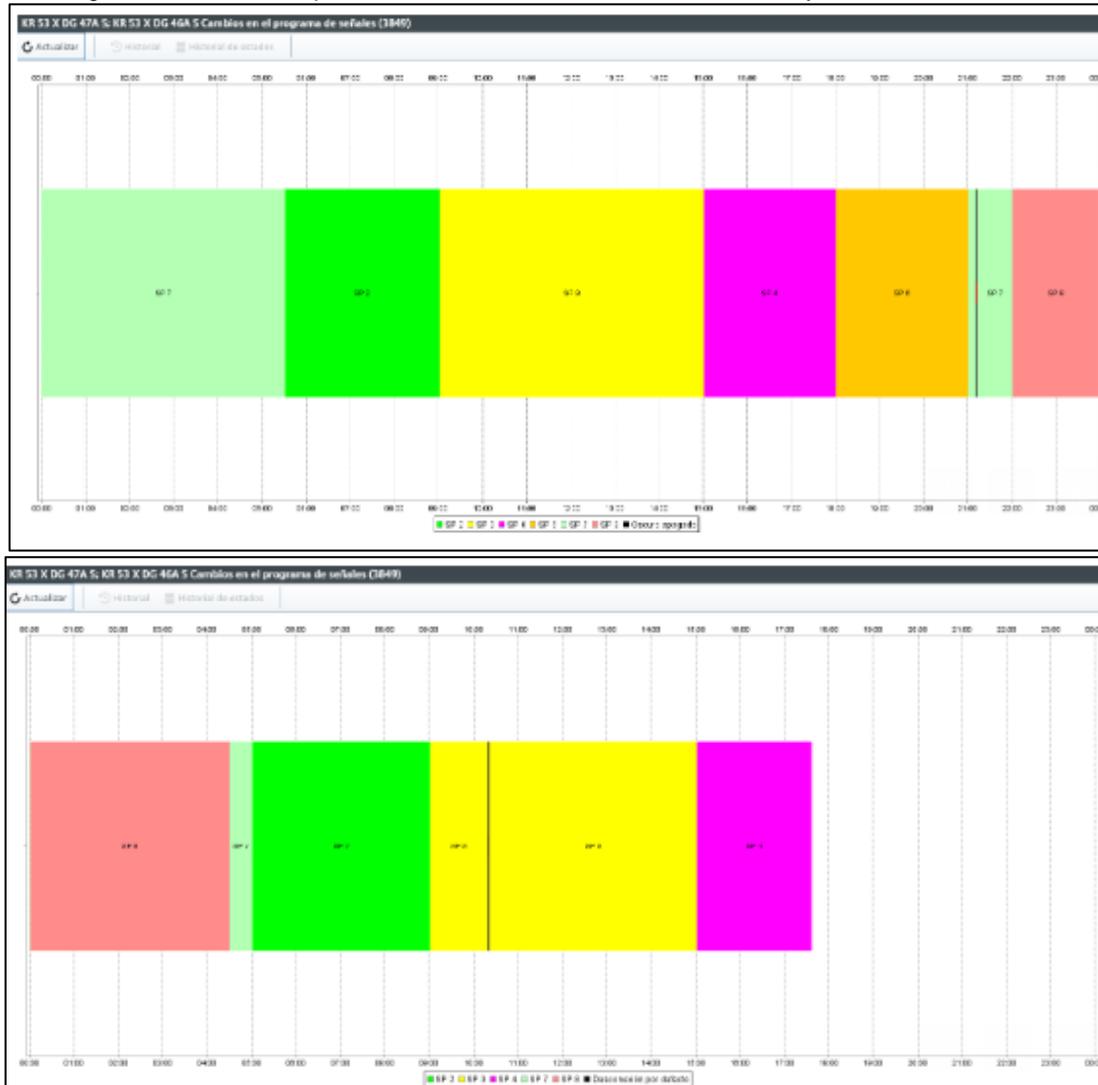
Figura 4. Cambio de planes de señales en KR 53 X DG 47A S y KR 53 X DG 46A S

Externo 3849 (KR 53 X DG 47A S y KR 53 X DG 46A S)

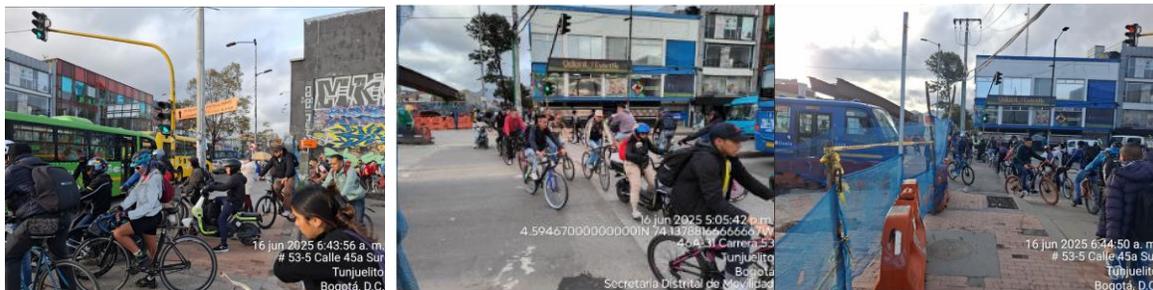
Durante las visitas realizadas al sector, se evidenció que el alto flujo de ciclistas impacta significativamente la fluidez vehicular y la operación del sistema semafórico en la intersección de la Carrera 53 con Avenida Calle 45 Sur. Como medida para mitigar esta problemática, se han desplegado unidades de control de tráfico en el punto, las cuales intervienen temporalmente regulando la operación en la intersección, con el propósito de aliviar la congestión generada por el elevado volumen de ciclistas

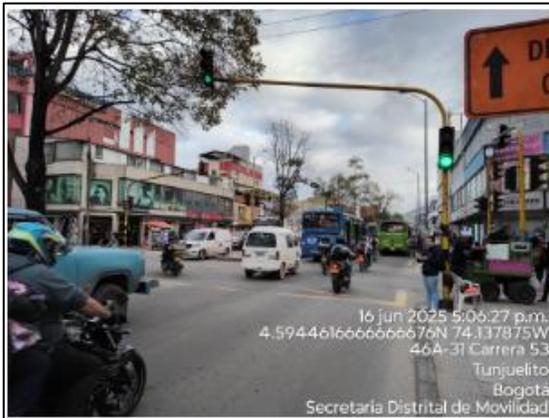
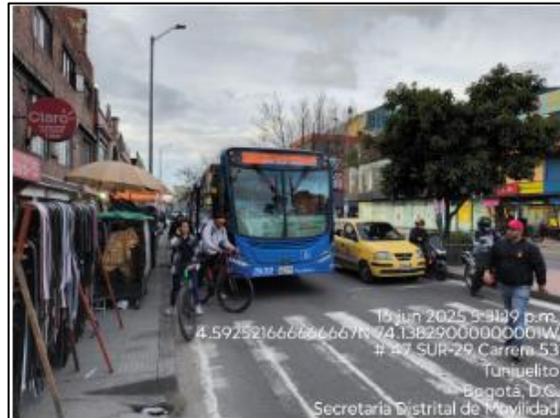
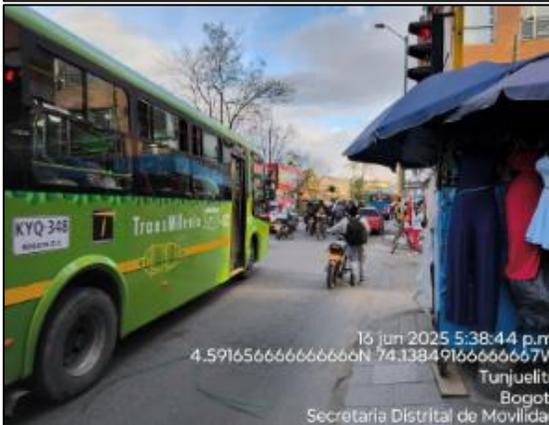
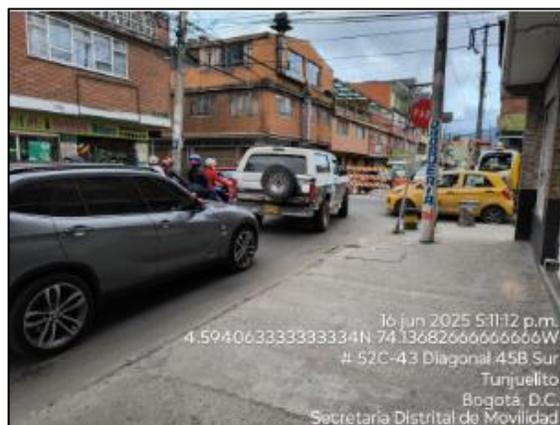
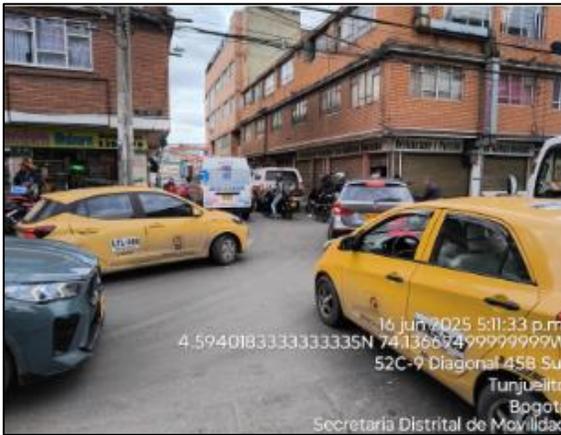
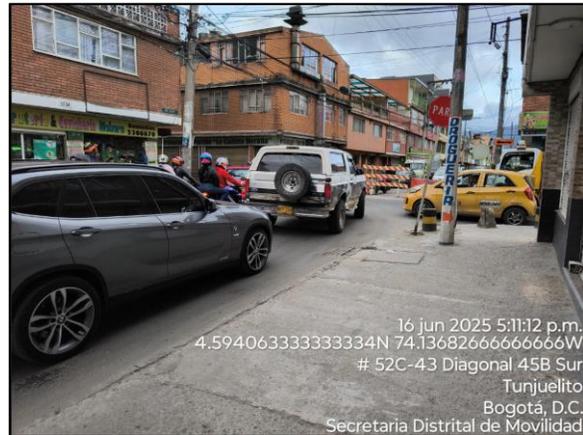
Desde la Subdirección de Semaforización se han identificado diversos factores que inciden en los problemas de movilidad y afectan la sincronización semafórica a lo largo del corredor en mención. Se trata de una situación de carácter complejo, donde confluyen múltiples causas que interactúan entre sí. Los factores identificados incluyen:

Es importante precisar, que si bien todos estos factores influyen, las condiciones de movilidad más críticas se derivan de las deficiencias en la capacidad vial, lo cual se ve significativamente agravados por:

-Las paradas de autobús del SITP y el estacionamiento en la vía pública, que reducen directamente el espacio vial utilizable.

-Los conductores que ignoran las señales de tránsito, como saltarse los semáforos en rojo, crean situaciones peligrosas e interrumpen el flujo vehicular.

-Las constantes maniobras de ascenso y descenso de pasajeros, especialmente en las inmediaciones de centros atractores como clínicas médicas, salones de belleza, iglesias, establecimientos de comercio informal y restaurantes, inciden notablemente en la movilidad del sector. Al tratarse de una zona predominantemente comercial, este tipo de actividades se presenta con alta frecuencia, generando interrupciones en el flujo vehicular debido a los continuos arranques y detenciones.

En esencia, se trata de una combinación de limitaciones de infraestructura, comportamiento de los conductores y la alta actividad comercial de la zona que, en conjunto, impacta la movilidad y la eficacia de la sincronización semafórica. La coordinación semafórica entre las intersecciones reguladas a lo largo del corredor de la Carrera 53 es la adecuada y corresponde a los parámetros técnicos establecidos, los cuales se basan en el análisis de la demanda vehicular, tiempos de recorrido y distancias entre intersecciones.

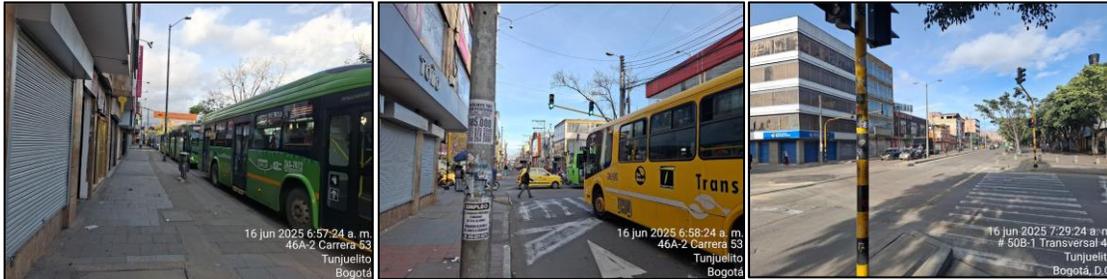
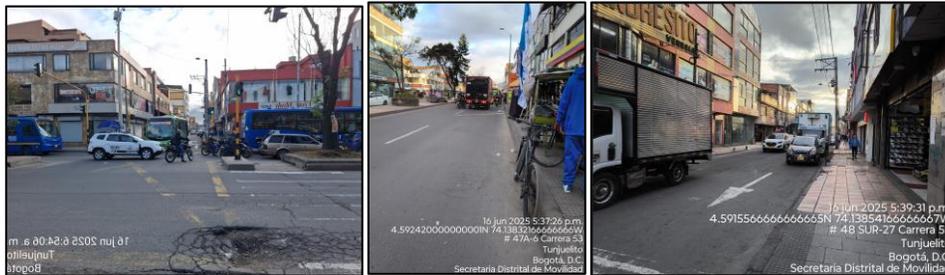
Periodo matutino: Durante la mañana, no se observó que el estacionamiento frente a la tienda D1 generara congestión vehicular significativa.

Periodo vespertino: Durante la revisión de la tarde, sí se observó congestión y estacionamiento en la vía pública, lo que causó retrasos y mala circulación vehicular en el corredor, bloqueando un carril.

Lo anterior sugiere que, si bien el problema de estacionamiento en las inmediaciones del establecimiento D1 no se presenta de manera constante a lo largo del día, sí tiene un impacto significativo en la circulación vehicular, particularmente durante las horas de la tarde

Por lo anterior, se informa que esta dependencia solicitó a la Subdirección Técnica de Control de Tránsito y Transporte de esta Entidad, coordinar con la Policía Metropolitana de Tránsito de Bogotá D.C., la realización de operativos de control de tránsito mediante orden OP 251125 , por parqueo irregular en accesos al semáforo. Las anteriores ordenes se desarrollarán de acuerdo con la disponibilidad de unidades de Policía y recursos técnicos que disponga esta institución, procurando con ello romper los patrones de conducta de desacato a las normas de tránsito.
