SECRETARÍA DE
MOVILIDAD

REF: Respuesta al radicado SDQS No. 2279332025 y 2279222025. Solicitud de señalización en la CL 6D con KR 4 y concepto de semaforización en la CL 10 con KR 6. Localidad de La Candelaria y Santa Fé.

La SDM realizó una visita técnica al sitio indicado en la solicitud el 13 de mayo de 2025. A continuación, se presenta el registro fotográfico de la visita técnica relacionada, donde se identifica la señalización dispuesta en el lugar objeto de análisis.

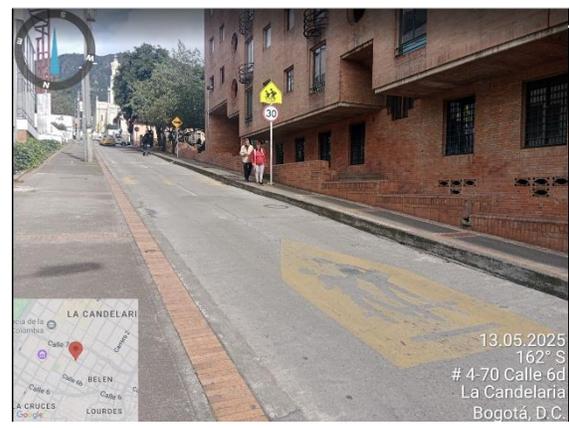
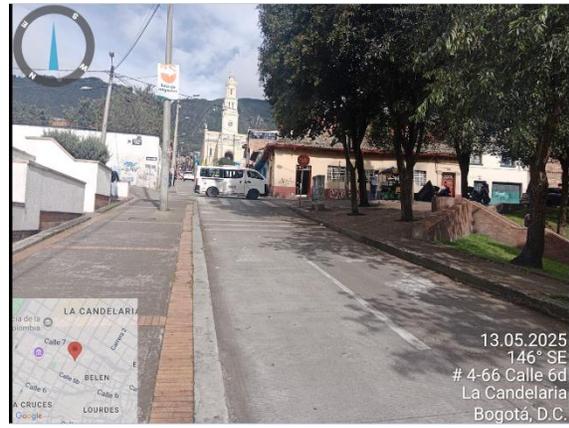
Tabla 1. Registro fotográfico visita técnica.

<p>Foto 1. Panorámica CL 6 D con KR 4, vista al Oriente.</p>	<p>Foto 2. Panorámica CL 6 D con KR 4, vista al Oriente.</p>

En la visita técnica se evidenció señalización vertical como: SP-47/SR-30 (Zona escolar/Velocidad Máxima permitida), SP-24 (Superficie Rizada) y SR-01 (Pare) en buen estado.

En cuanto a la señalización horizontal, se observó la presencia de pictogramas de cruce peatonal y zona escolar, demarcación de líneas de carril, flechas de dirección, reductores de velocidad tipo estoperol y bandas en agregado. Sin embargo, dicha señalización presenta desgaste por condiciones atmosféricas y paso vehicular.

De acuerdo con el análisis realizado para el sector de la dirección (CL 6 D con KR 4) identificado con Código de Identificación Vial – CIV 17000318, esta Subdirección consideró procedente reforzar de manera preventiva la operación vial por lo que tiene incluido en la base de actualización el diseño¹ de señalización donde se incluirá el desarrollo de medidas de gestión, incorporando señalización tanto vertical como horizontal conforme a las características operativas del lugar, lo anterior con base en los lineamientos establecidos en la Resolución 20243040045005 de 2024

Una vez se tenga el diseño actualizado, se programará el mantenimiento y complemento de la señalización. Cabe aclarar que el desarrollo de esta actividad estará sujeta al orden cronológico de solicitudes en materia de señalización, a las reservas de malla vial por parte de otras Entidades del distrito y al estado que presente la capa de rodadura en el momento de la ejecución.

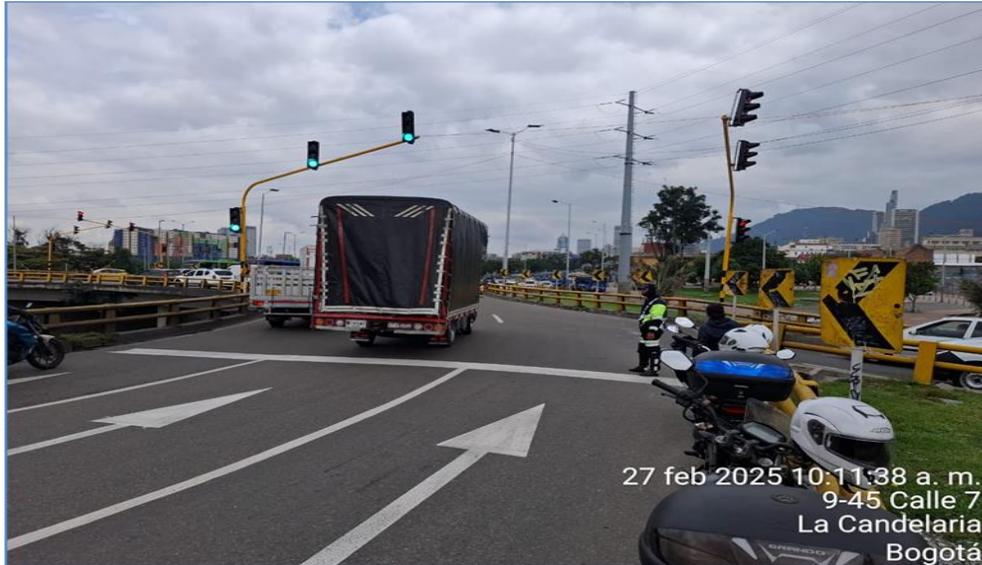
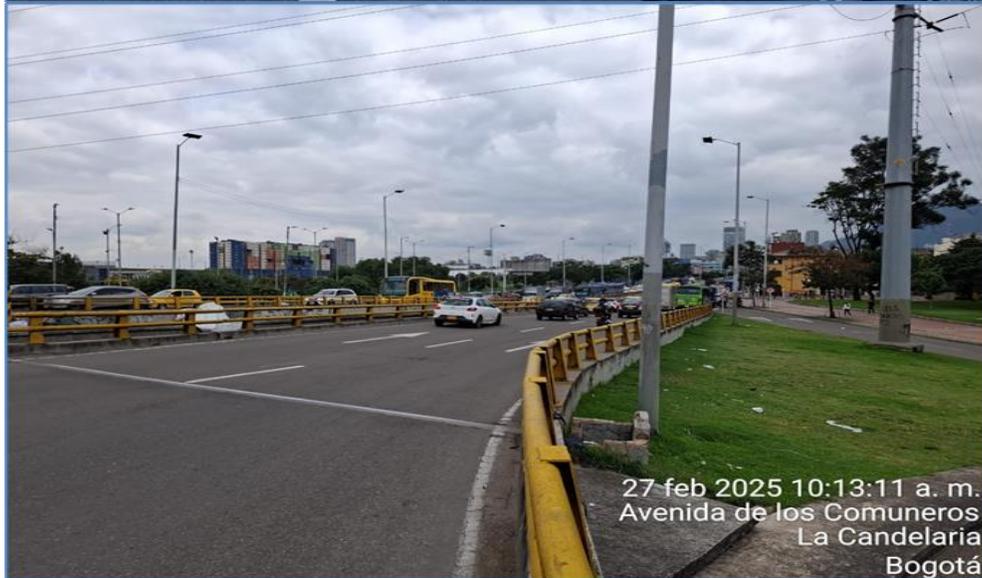
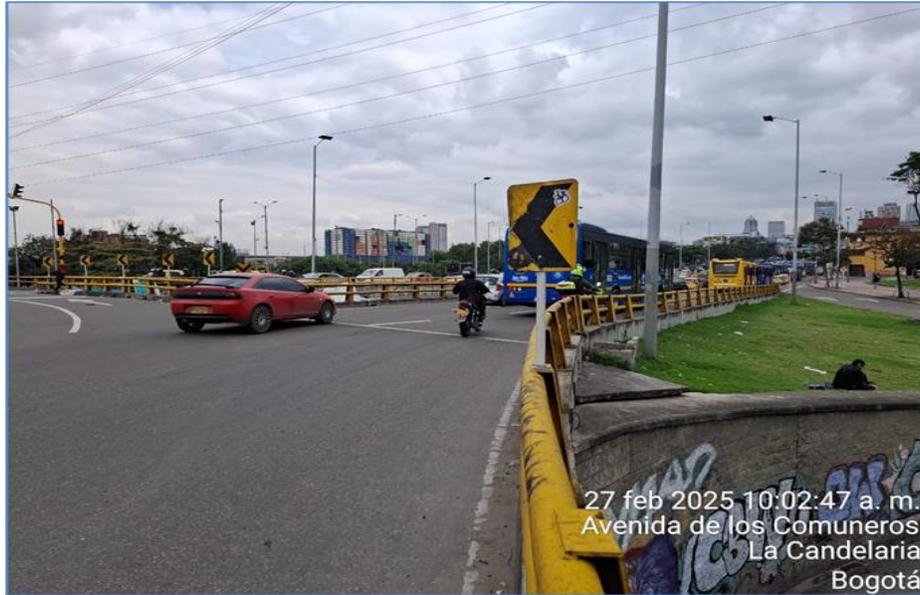
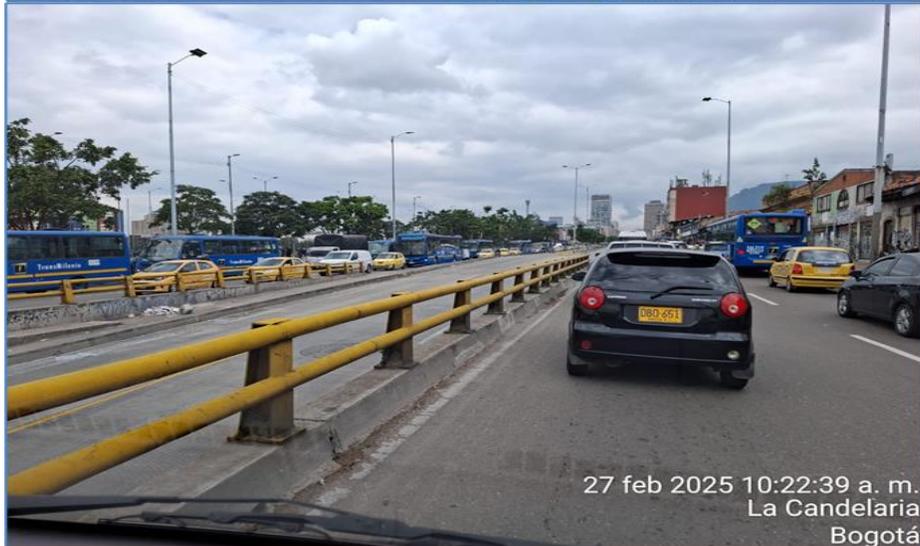
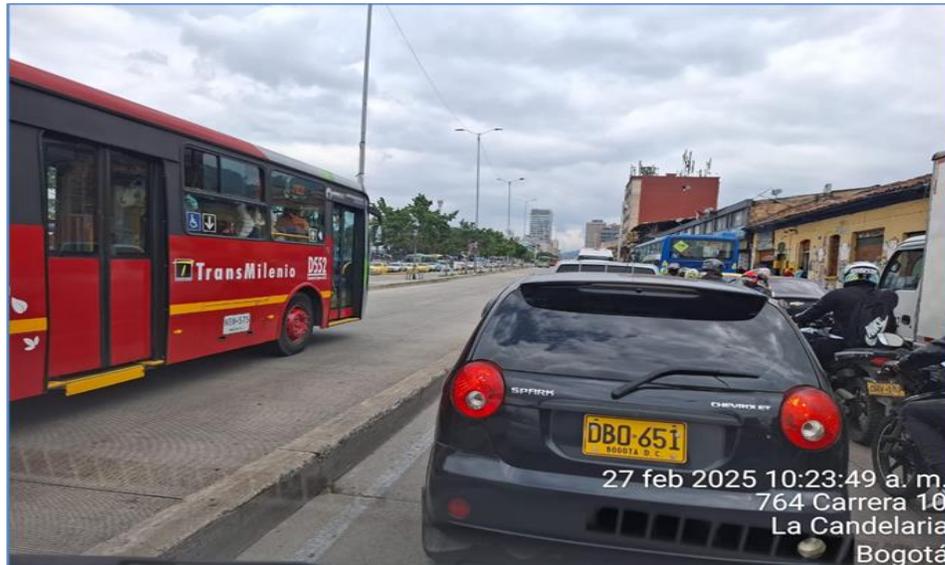
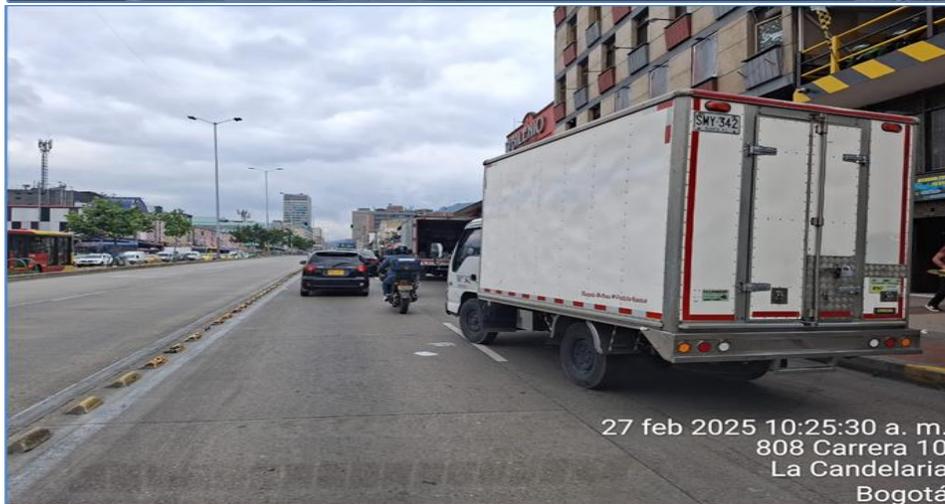
Que se ha estado realizando seguimiento a la operación de la intersección, y en particular para el periodo de la mañana se evidencia que la mayor congestión se presenta en los accesos sur y oriental, y corresponde con factores externos al semáforo dadas las dinámicas del sector por sus características de comercio, en donde se presenta parqueo y maniobras de ascenso y descenso de pasajeros al norte de la calle 6 hasta la calle 9 por lo cual las velocidades se reducen y las colas llegan a la zona antibloqueo de la calles 6 impactando en los flujos sur y oriente como se evidencia en el siguiente registro fotográfico.

La fase principal de la Avenida Carrera 10 correspondiente al sentido sur - norte presenta la mayor asignación de tiempo de verde para el periodo de la mañana con el 52% del tiempo de ciclo, el 16% para el acceso oriental y 31% para el acceso norte, de acuerdo con los flujos vehiculares evidenciados en campo. En todo caso se sigue tomando información de tránsito a fin de identificar las fluctuaciones del

tráfico para continuar optimizando las condiciones operativas del sector, así mismo se está analizando la viabilidad de ampliar el tiempo de ciclo a las intersecciones que se encuentran al norte de la Calle 6 a fin de mitigar las condiciones de movilidad producto del comercio del sector. (...)
