MEMORANDO

REFERENCIA: Respuesta al Memorando 202214000219593. Solicitudes ciudadanas en en marco de RDC - Localidad de La Candelaria.

A continuación, se presenta el registro fotográfico de la visita técnica realizada el día 16 de septiembre y el 24 de junio de 2022:

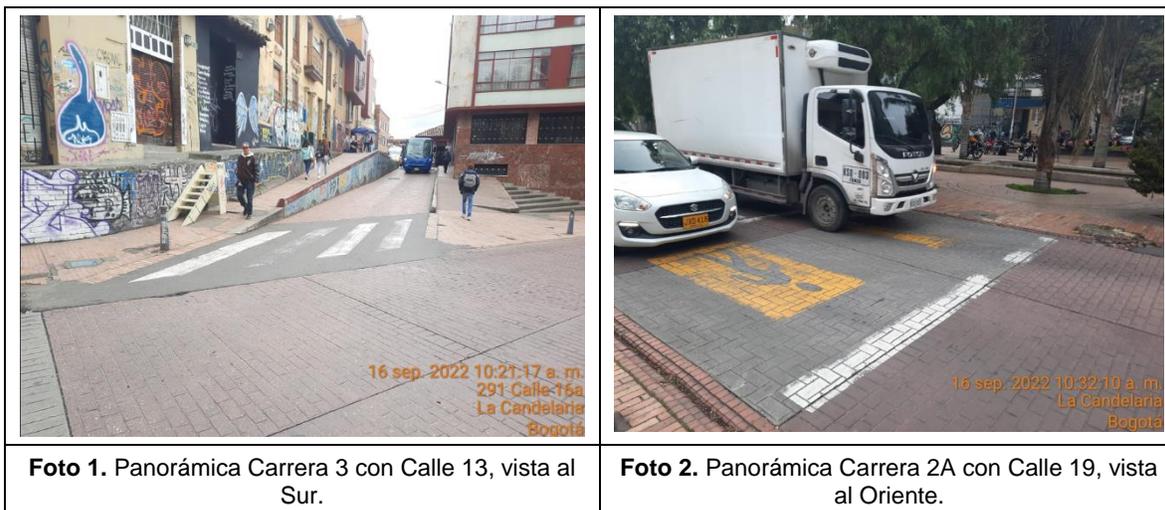
Teniendo en cuenta lo anterior, se realizó visita técnica evidenciando la existencia de las marcas anteriormente mencionadas³, por tal motivo se consultó la base de datos de esta Dependencia y estas marcas fueron ejecutadas en el mes de enero del presente año por el contrato vigente de la Zona 2⁴ (Ver registro fotográfico), por tal motivo, la necesidad de la demarcación ya fue atendida en los puntos de la solicitud por esta Dependencia.

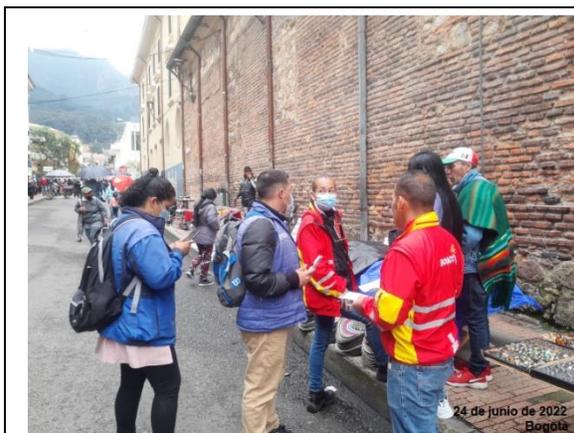
En el marco de la propuesta de la Alcaldía Local de Candelaria de intervención de la calle 11 desde la carrera 2 hasta la carrera 7, la Secretaría Distrital de Movilidad implementa prueba piloto que consiste en la reducción de la calzada vehicular y ampliación del andén del costado norte de la calle 11 desde la carrera 2 hasta la carrera 5.

Además, el cierre total de la calle 11 entre carrera 5 y carrera 6, solo se permite el ingreso de peatones y ciclistas y de vehículos de transporte de carga que requieran a realizar en el tramo vial, actividades de cargue y descargue y que estén

Foto 3. Panorámica Calle 11 entre Carrera 6 y Carrera 7, vista al Oriente.

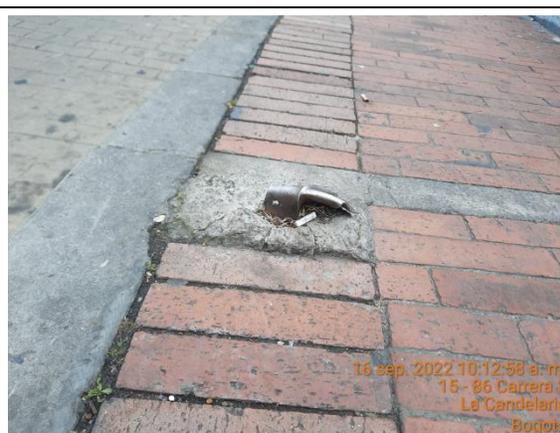
Una vez realizada la visita técnica en el sector, se evidenció los fragmentos de señalización en la Calle 12C con Carrera 2. Por lo tanto, esta Subdirección

Foto 4. Panorámica Calle 12C con Carrera 2, vista al Oriente.

programó en la base de datos el retiro de dichos fragmentos y la reposición de la señalización, la cual estará sujeta al orden cronológico de solicitudes, la disponibilidad presupuestal y la vigencia de los contratos que suscriba la Entidad para tal fin.

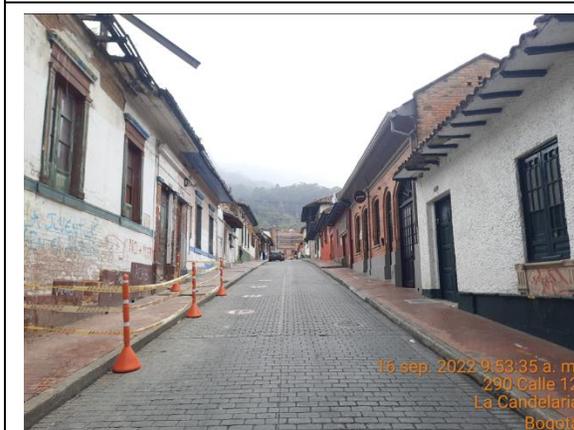
Foto 5. Panorámica Calle 12 entre Carrera 2 y Carrera 3, vista al Oriente.
