**Ciclovías temporales
Balance a Diciembre de 2021**

SECRETARÍA DISTRITAL DE MOVILIDAD

CICLOVÍAS TEMPORALES BALANCE A DICIEMBRE DE 2021	
SUBSECRETARÍA DE POLÍTICA DE LA MOVILIDAD	FECHA: MARZO 2022

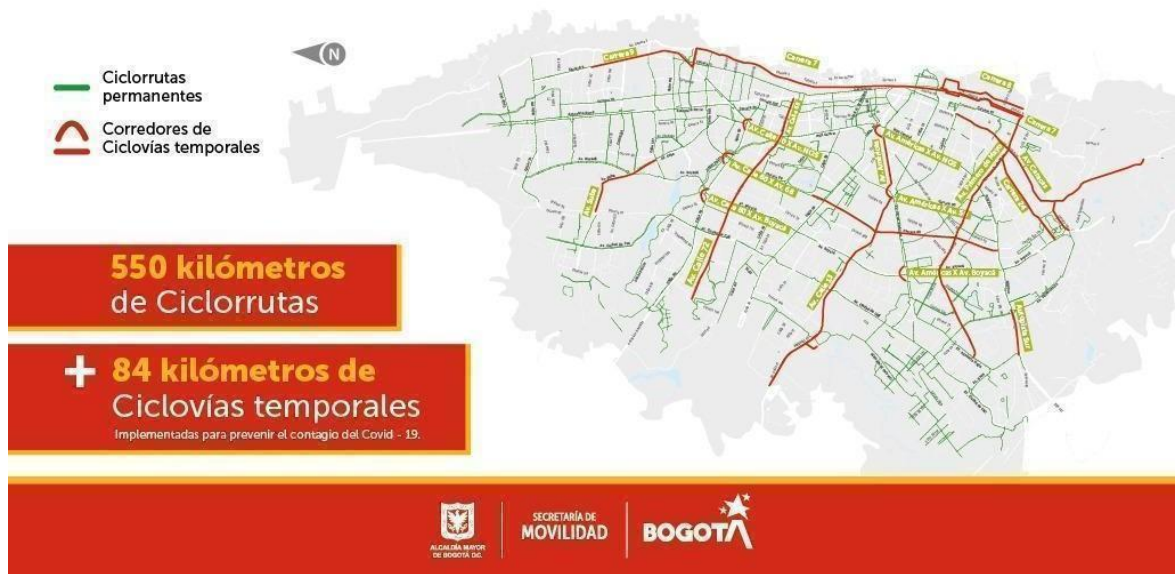
De esta manera, la Alcaldía de Bogotá, a través de la Secretaría Distrital de Movilidad - SDM y el Instituto Distrital de Recreación y Deporte -IDRD amplió la oferta de ciclo infraestructura fortaleciendo la red de ciclorrutas existentes, que en su momento contaba con aproximadamente 550 kilómetros¹. Esta medida, llevada a cabo en conjunto con otras entidades del distrito, dispuso mediante una franja segregada, el tránsito exclusivo de ciclistas en corredores principales y sitios específicos de la malla vial. (Ver Figura 1).

Figura 1 Corredores de ciclovías temporales en Bogotá a corte de mayo de 2020

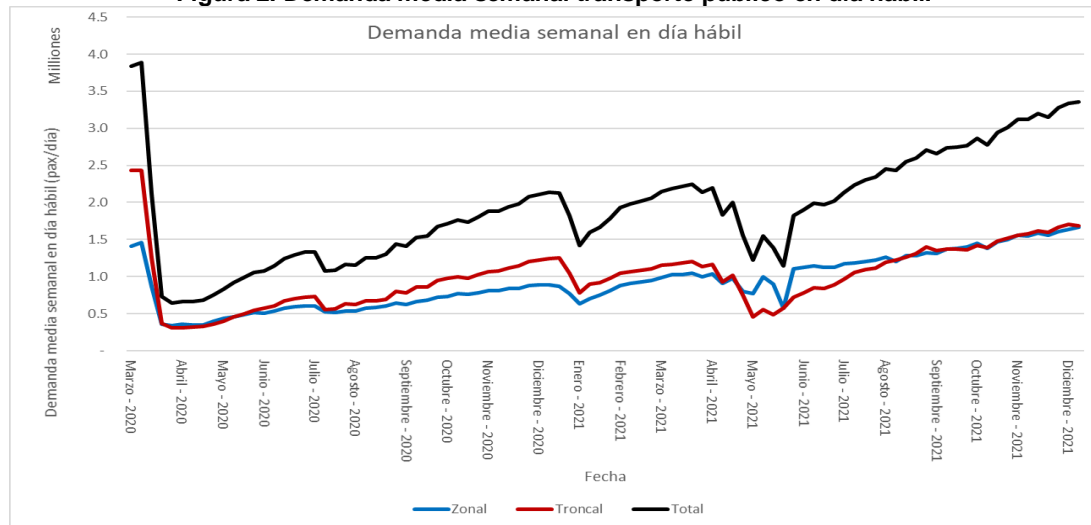
Por otra parte, en lo referente a la evolución en la demanda de transporte público en un día hábil, se encuentra que el zonal se encuentra cercano a los niveles de demanda previos a la entrada en vigencia de la cuarentena distrital a causa del COVID-19, en lo concerniente al troncal este aún se encuentra por debajo de la demanda media semanal y su tendencia ha sido creciente, con un periodo recesivo en el mes de mayo, donde los eventos del paro nacional afectaron el normal funcionamiento del sistema.

Figura 2. Demanda media semanal transporte público en día hábil.

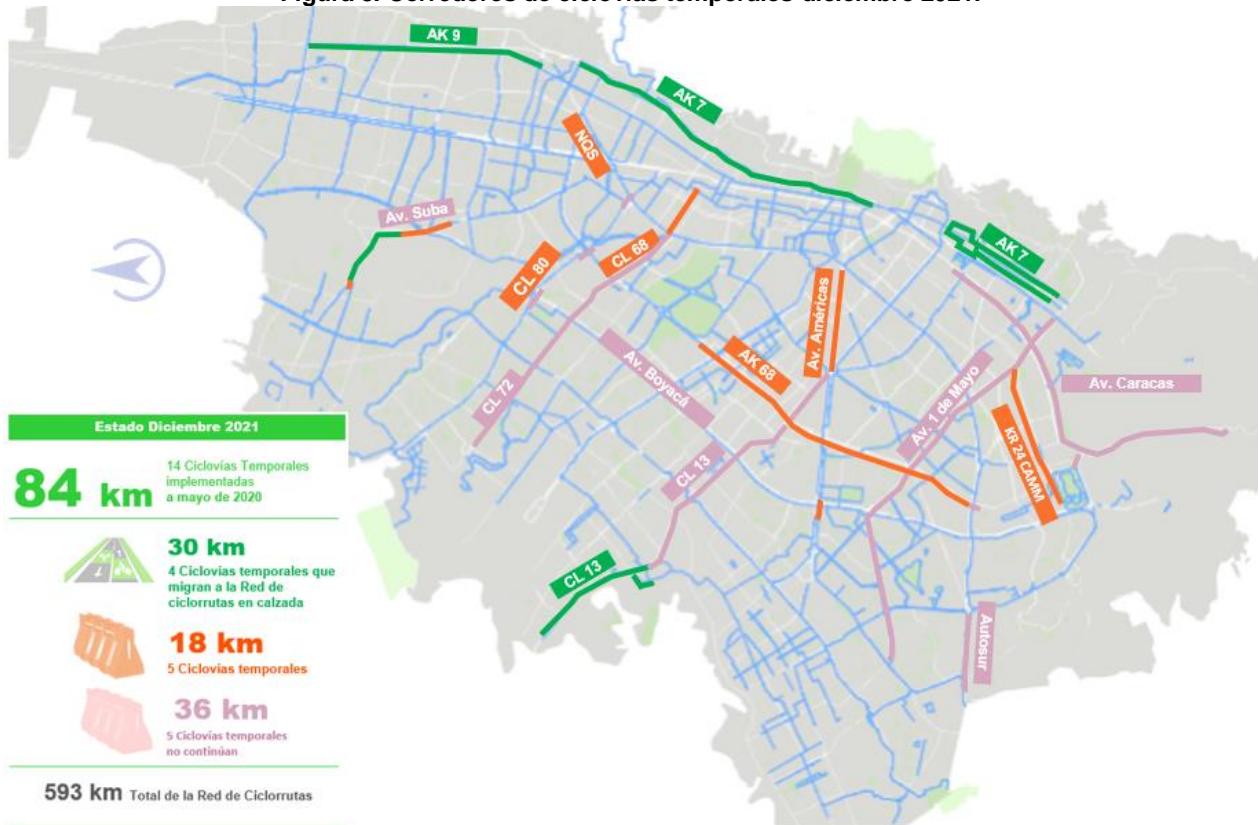
Acorde a lo relacionado en el acápite anterior, a diciembre de 2021 se mantienen en operación 18 km de ciclovías temporales los cuales se presentan en la tabla 3, y en la siguiente figura.

Figura 3. Corredores de ciclovías temporales diciembre 2021.

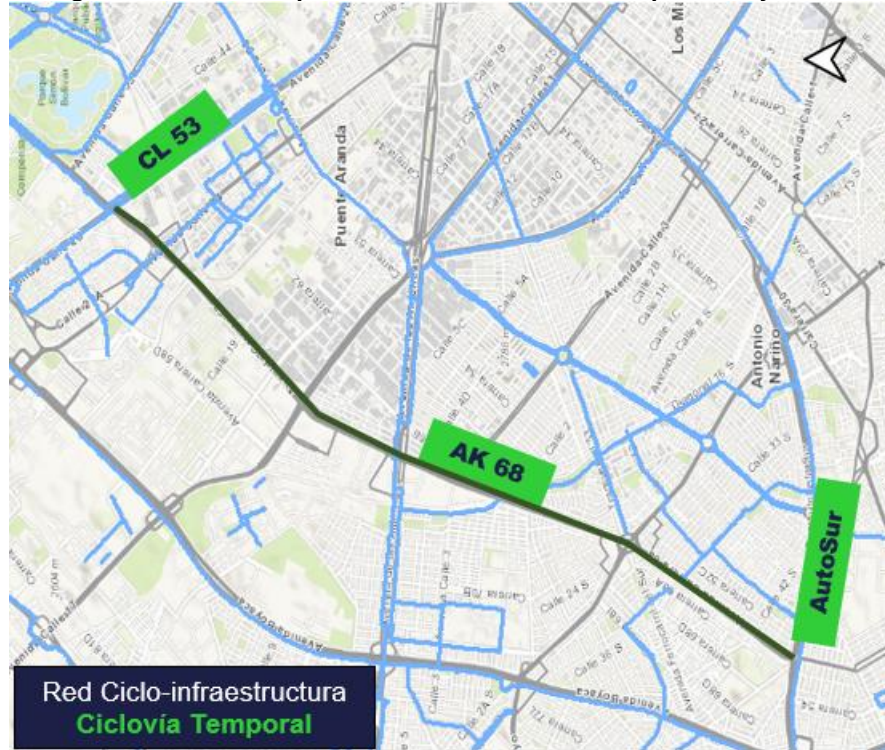
El corredor de ciclovía temporal de la Av. Carrera 68 entre Autopista Sur y Calle 53, se consolida el 27 de abril de 2020, como un corredor ciclista bidireccional adosado al separador en la calzada rápida oriental, sentido sur-norte.

Figura 4. Ciclovía temporal Av. Carrera 68 entre Autopista Sur y CL 53.

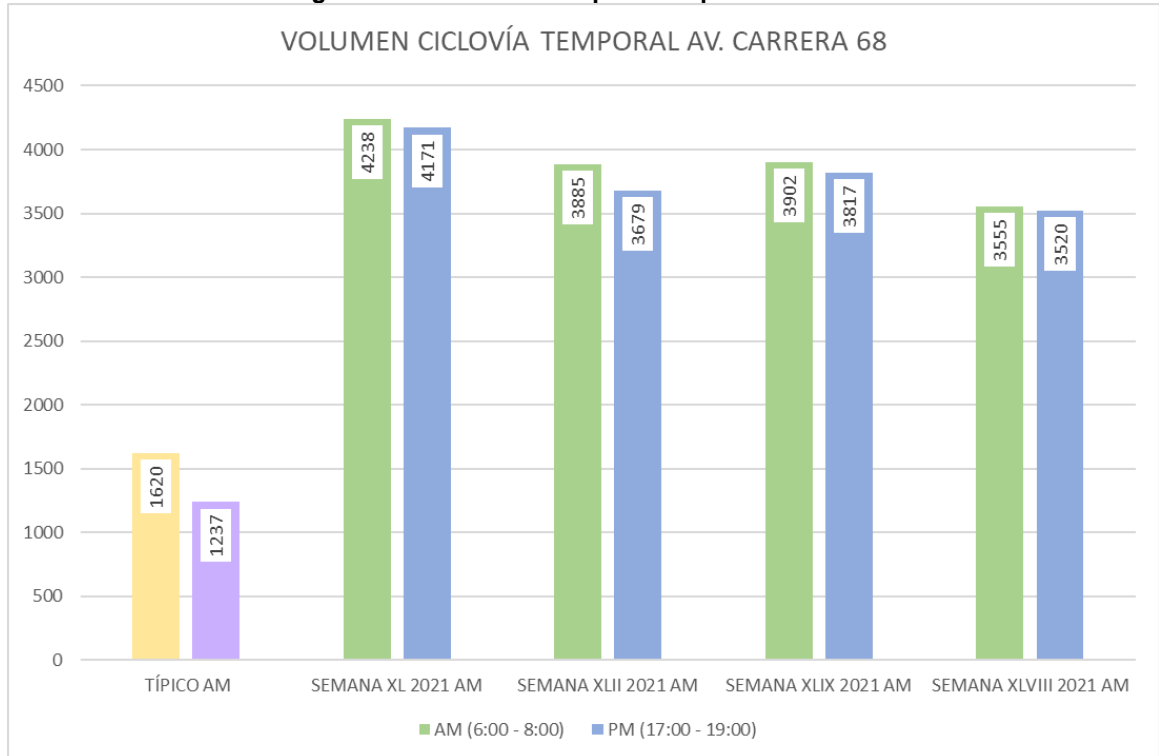
En el presente informe se presenta el seguimiento al volumen ciclista en los periodos de máxima demanda am (6:00 a 8:00) y pm (17:00 a 19:00), para el periodo del presente informe en la Carrera 68 con Río Fucha. Se evidencian volúmenes superiores a los 3520 ciclistas para los periodos de máxima demanda, representando crecimientos de hasta el 162% y 843% respecto al periodo típico (volúmenes registrados para la línea base del día sin carro 2020), para los periodos am y pm.

Figura 5. Volumen ciclista periodos pico carrera 68.

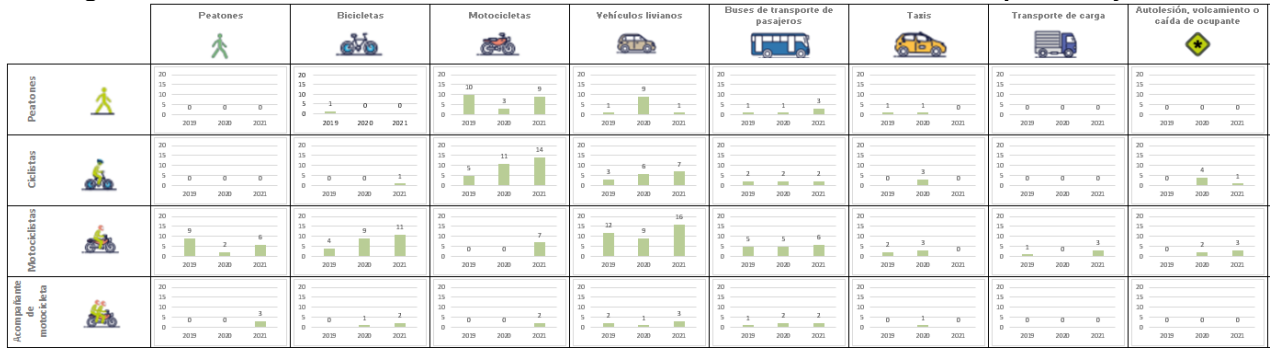
Ahora bien, con referencia a los ciclistas, se evidencia una interacción con las motocicletas, las cuales se ha observado tienden a invadir el espacio destinado a la circulación ciclista.

Figura 6. Matriz de Siniestros con heridos Actores viales Av. Carrera 68 entre Autopista Sur y CL 53.

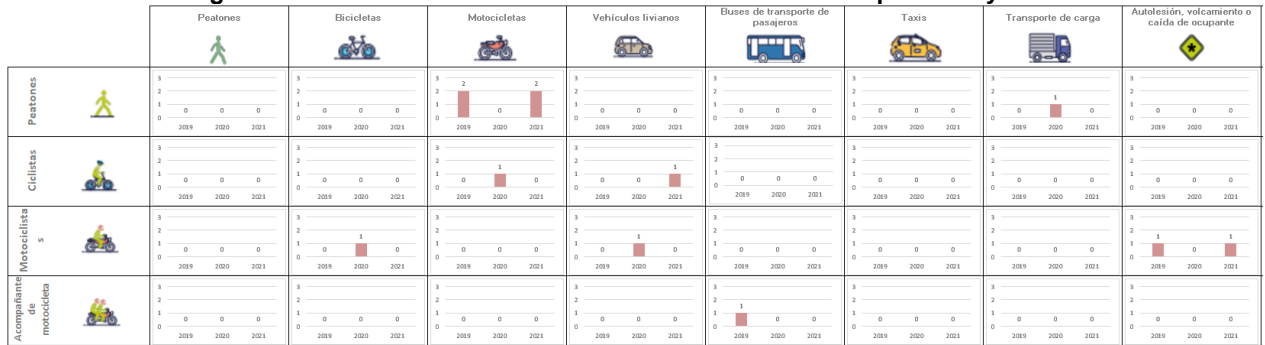
Por otra parte, en los siniestros con fallecidos en el periodo del 2020 se presentó una muerte entre ciclista y moto, y para el año 2021, se presenta una muerte entre ciclista y vehículo liviano.

Figura 7. Fallecidos Actores viales Av. Carrera 68 entre Autopista Sur y CL 53.

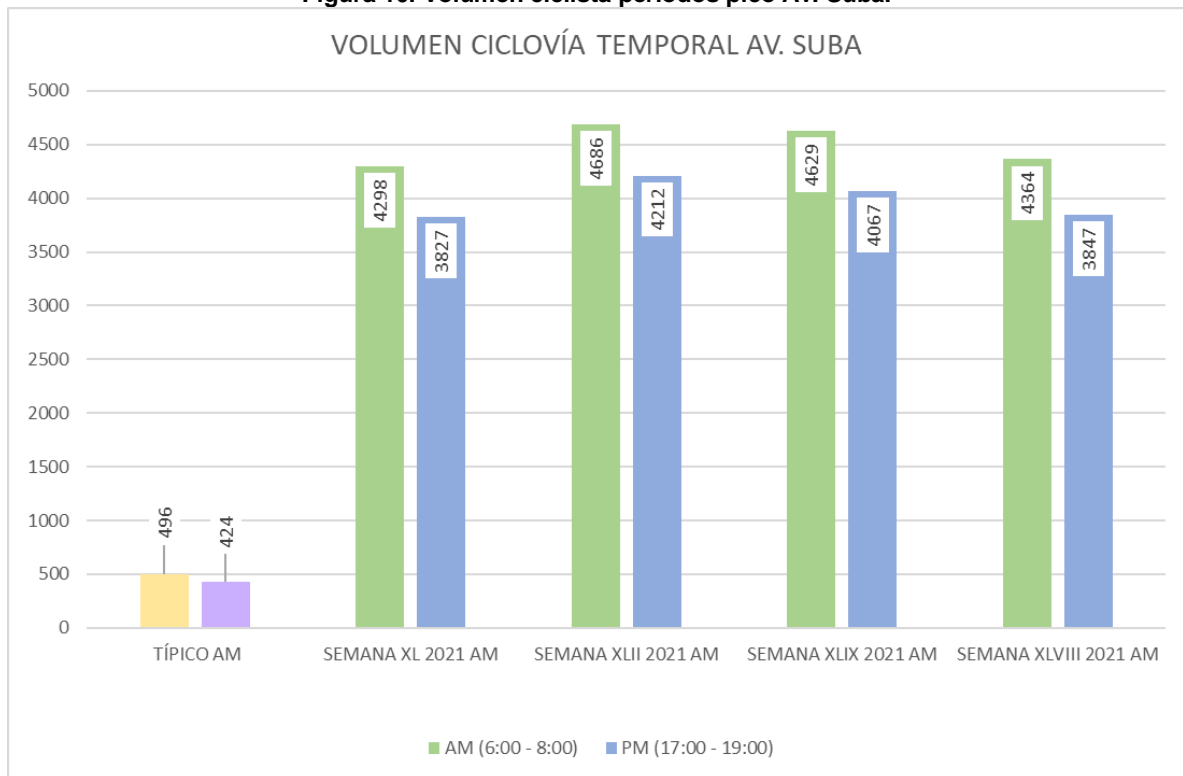
En el presente informe se presenta el seguimiento al volumen ciclista en los periodos de máxima demanda am (6:00 a 8:00) y pm (17:00 a 19:00), para el periodo del presente informe, en la Av. Suba a la altura del Puente de la Virgen. Se evidencian volúmenes superiores a los 3820 ciclistas para los periodos de máxima demanda, representando crecimientos de hasta el 845% y 893% respecto al periodo típico (volúmenes registrados por el contrato de monitoreo 1748-2017 el 25/07/2018), para los periodos am y pm.

Figura 10. Volumen ciclista periodos pico Av. Suba.

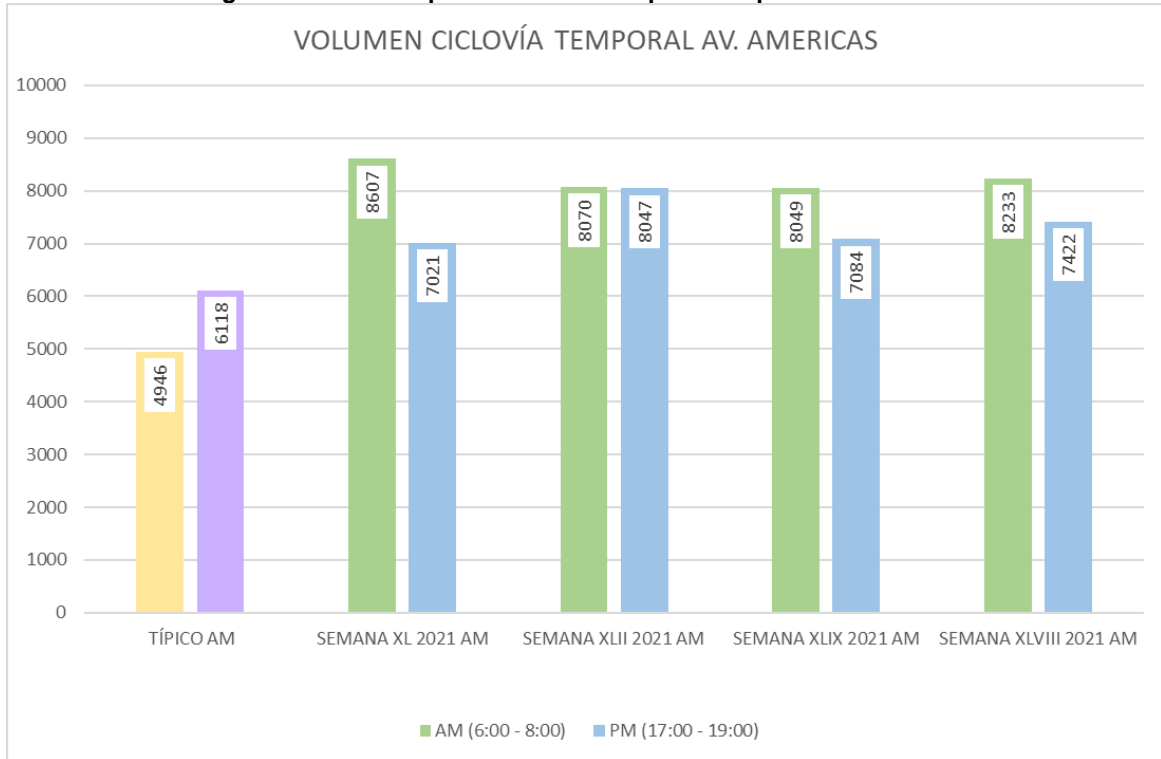
En el presente informe se presenta el seguimiento al volumen ciclista en los periodos de máxima demanda am (6:00 a 8:00) y pm (17:00 a 19:00), para el periodo del presente informe, en la Av. Américas con Av. Boyacá. Se evidencian volúmenes superiores a los 8200 ciclistas para los periodos de máxima demanda, representando crecimientos de hasta el 74% y 32% respecto al periodo típico (línea base día sin carro 2020), para los periodos am y pm.

Figura 14. Volumen promedio mensual periodos pico Av. Américas.

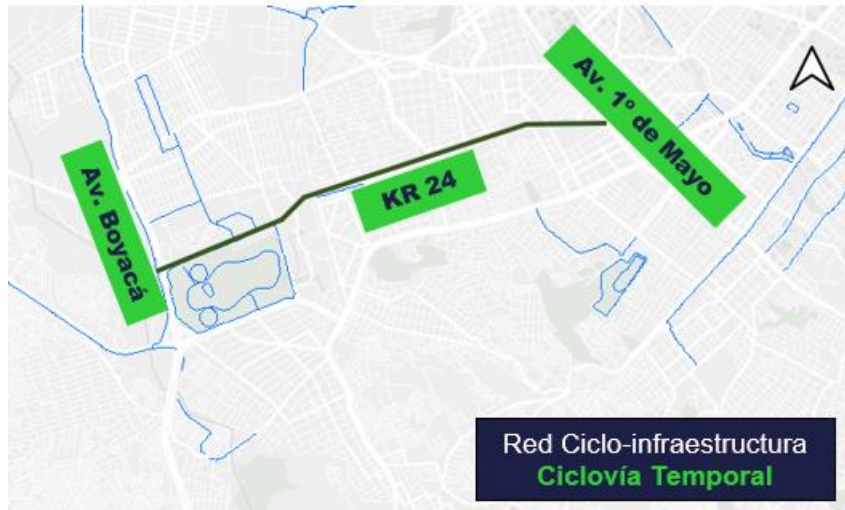
Este surge como parte del proyecto de la Ciclo-Alameda Medio Milenio, a partir del cual se contempla los conceptos de una vía rápida, directa y ambiental para bicicletas con las anexidades derivadas de un diseño de perfil completo (aceras, ciclorruta, franja de paisajismo, separadores, calzadas, y todo aquello lo que compone el espacio público del perfil vial), es decir, de paramento a paramento iniciando en la intersección de la calle 108 con carrera 53 y finalizando en la calle 56 Sur a la altura de la Avenida Boyacá junto al parque el Tunal.

Figura 16. Corredor Carrera 24 – CAMM.

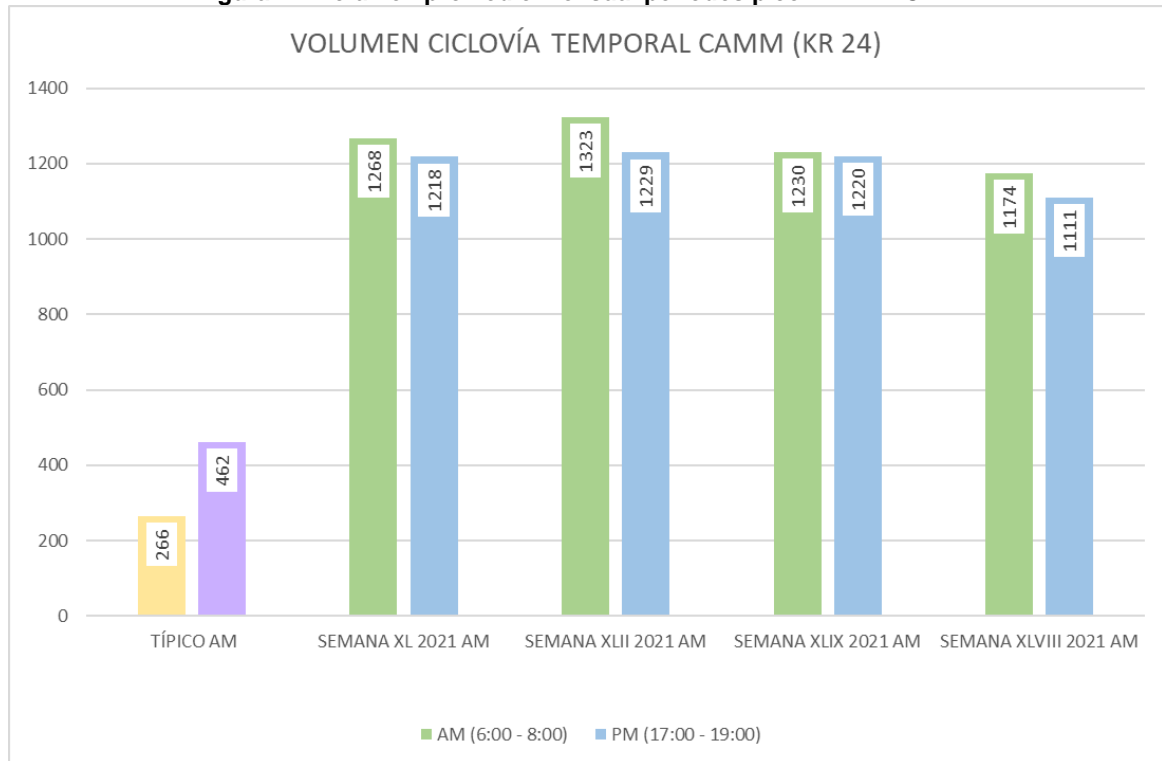
carrera 24 con calle 27 sur. Se evidencian volúmenes superiores a los 1100 ciclistas para los periodos de máxima demanda, representando crecimientos de hasta el 397% y 166% respecto al periodo típico (línea base día sin carro 2020), para los periodos am y pm.

Figura 17. Volumen promedio mensual periodos pico KR 24 – CMM

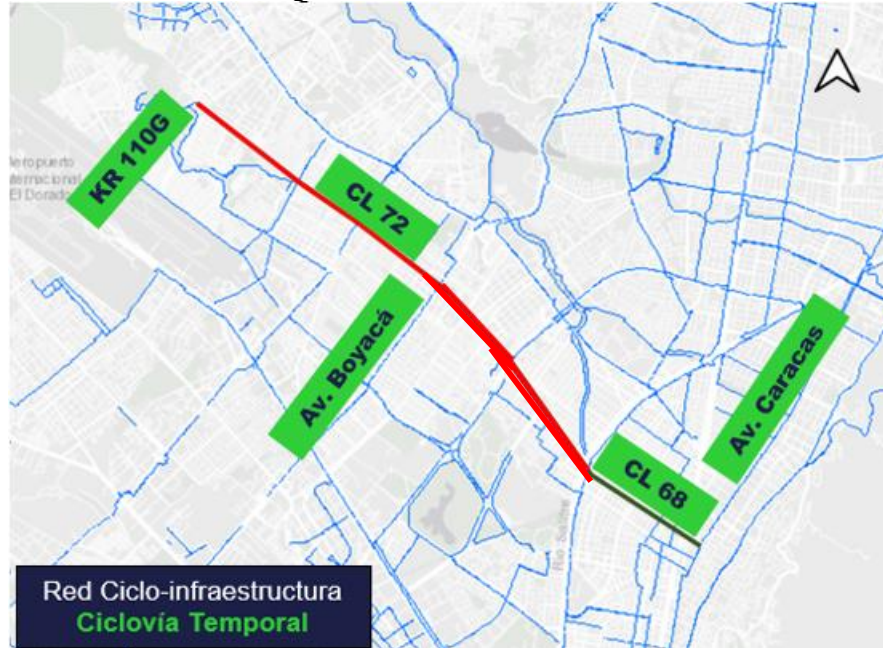
Figura 20. Corredor Calle 68-72.

Una vez se restablecieron los corredores de ciclovía temporal, en junio de 2021, y dadas la continuidad de algunos puntos de manifestaciones, el corredor retoma su operación con elementos segregadores hasta la Av. Boyacá. Posteriormente, con el análisis realizado en el mes de septiembre se recorta el corredor y permanece en funcionamiento entre la Av. Caracas y la KR 29B.

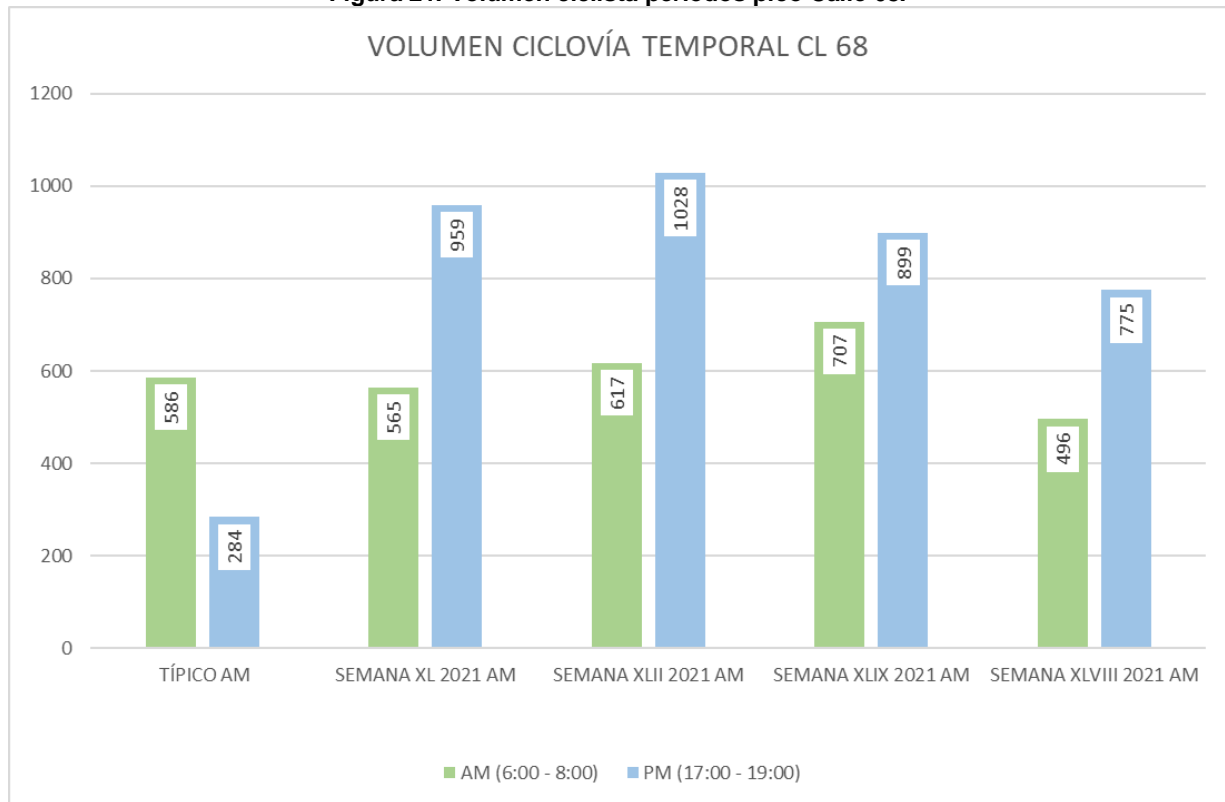
En el presente informe se presenta el seguimiento al volumen ciclista en los periodos de máxima demanda am (6:00 a 8:00) y pm (17:00 a 19:00), para el periodo del presente informe, en la calle 68 con carrera 24. Se evidencian volúmenes superiores a los 1100 ciclistas para los periodos de máxima demanda, representando crecimientos de hasta el 397% y 166% respecto al periodo típico (línea base día sin carro 2020), para los periodos am y pm.

Figura 21. Volumen ciclista periodos pico Calle 68.
