SDM-SPMT-147294-20

MEMORANDO

Tabla 1. Frentes de obra autorizados al contratista CONSORCIO HR-EXPERTA

PLAN DE MANEJO DE TRAFICO ENTRADA Y SALIDA DE VOLQUETAS CARGUE Y DESCARGUE

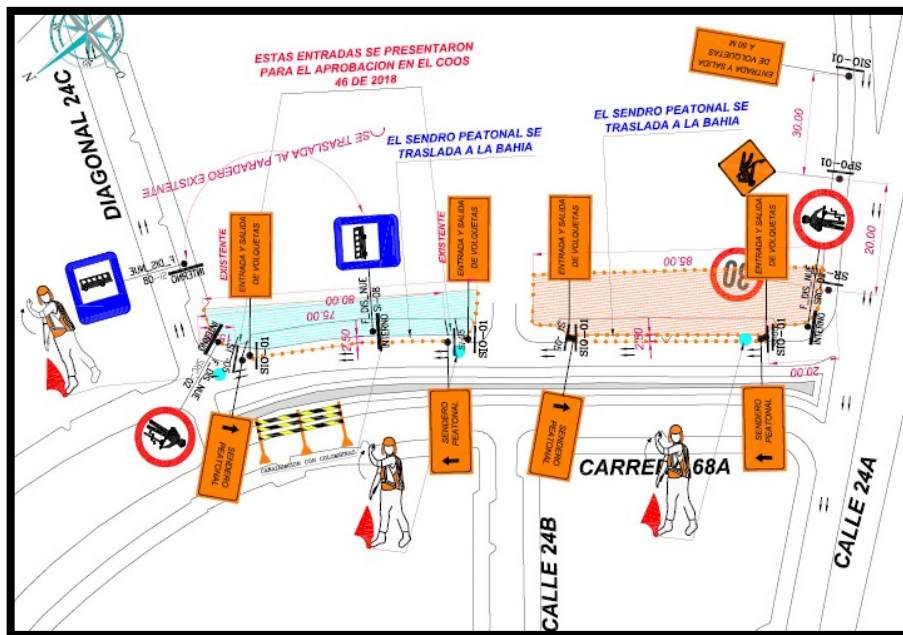
Ilustración 1 PMT autorizado al contratista CONSORCIO HR-EXPERTA

Con base a lo consignado en la Tabla 1, y a los planos de señalización por obra autorizados por PMT (Ilustración 1) al contratista CONSORCIO HR-EXPERTA, se evidencia que desde esta dependencia no se ha emitido ninguna autorización para realizar el cierre de carril oriental de la calzada oriental para labores de obra.

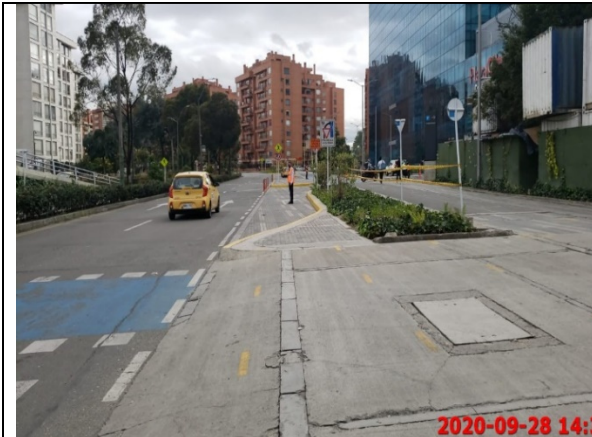
Foto 1- Carrera 68A entre Avenida Calle 24 y 85m al norte: No se evidenció intervención sobre el carril oriental de la calzada oriental

De igual manera, la SPMT continuará realizando seguimientos a la obra con el fin de verificar el cumplimiento del PMT y en caso de encontrar incumplimientos se informará al Contratista –con copia la Alcaldía Local– para que se subsanen los incumplimientos evidenciados, esto con el fin de mitigar a la mayor brevedad posible los riesgos potenciales asociados a la movilidad y de garantizar óptimas condiciones de seguridad vial a los usuarios de la infraestructura, en el área de influencia de la obra.

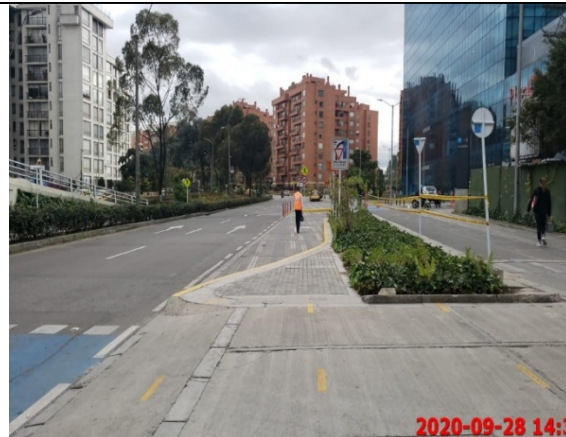
Foto 2- Carrera 68A 20m al norte de la Avenida Calle 24: No se evidenció cierre de espacio público sin autorización.

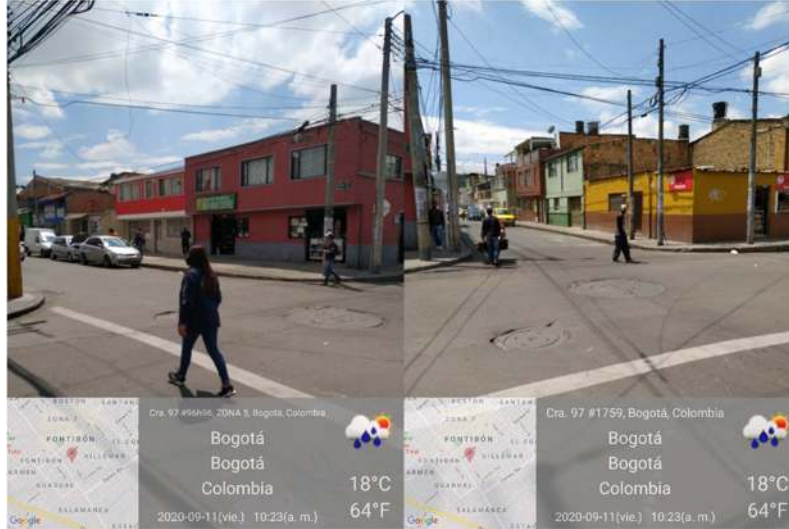
Ilustración 1 localización General carrera 97 con calle 17 A

Sin embargo, en la visita se encontró que en la carrera 97 con calle 17 A, no hay claridad en el sentido que pueden tomar los conductores sobre la carrera 97 permitiendo la confusión de estos y la maniobra de contravía. (Revisar imágenes)

Por tanto, con el fin de dar respuesta al requerimiento expresado por la comunidad se articulará con la Subdirección de Señalización para solicitar la actualización del diseño y la programación de la implementación de la señalización ausente de acuerdo con el diseño aprobado por la SDM.

- Subdirección de Señalización: Con el fin de dar respuesta al requerimiento expresado por la comunidad amablemente solicitamos la revisión del diseño de señalización implementado en la carrera 97 con calle 17 A para transmitir a la comunidad un concepto técnico completo de la situación que preocupa a la misma.

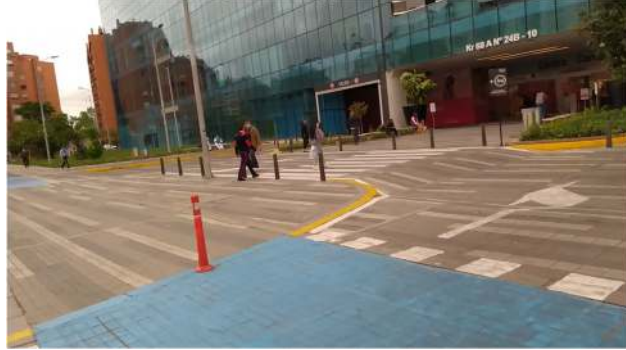
Ilustración 2 Bahía de descargue de pasajeros ingreso Centro Comercial

Se evidenció una zona para ascenso y descenso de pasajeros adyacente a la entrada principal de la Carrera 68; en el momento de la visita no se evidenció maniobras de cargue y descargue de mercancías en vía. Sin embargo, la Subdirección de Gestión en Gía continuará con el seguimiento en campo y se articulará con la Subdirección de Infraestructura para que, en el marco del estudio de tránsito presentado por el centro comercial para la operación de este, se les realice seguimiento a las medidas de mitigación presentadas en dicho estudio.

- Subdirección de Infraestructura: solicitamos amablemente se revise el estudio de tránsito del Centro Comercial Plaza Claro presentado para su funcionamiento, con el fin de validar la operación de las zonas de cargue y descargue y las zonas amarillas, así como de realizar seguimiento a las medidas de mitigación contempladas en dicho estudio.

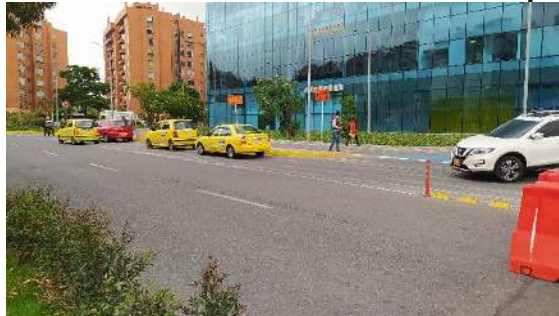
Ilustración 3 Estacionamiento de taxis en carril de incorporación a la calzada

A la fecha de la visita no se presentaba invasión de los vehículos tipo taxi en la calzada oriental de la carrera 68A, sin embargo, se evidencia que el centro comercial cuenta con carriles de incorporación a la calzada y entrada al centro comercial que son utilizados COMO “bahía” de espera de taxis.

Se articulará con la Subdirección de Infraestructura para que, en el marco del estudio de tránsito presentado por el centro comercial para la operación de este, se le realice seguimiento a la operación de las zonas amarillas establecidas en dicho estudio.

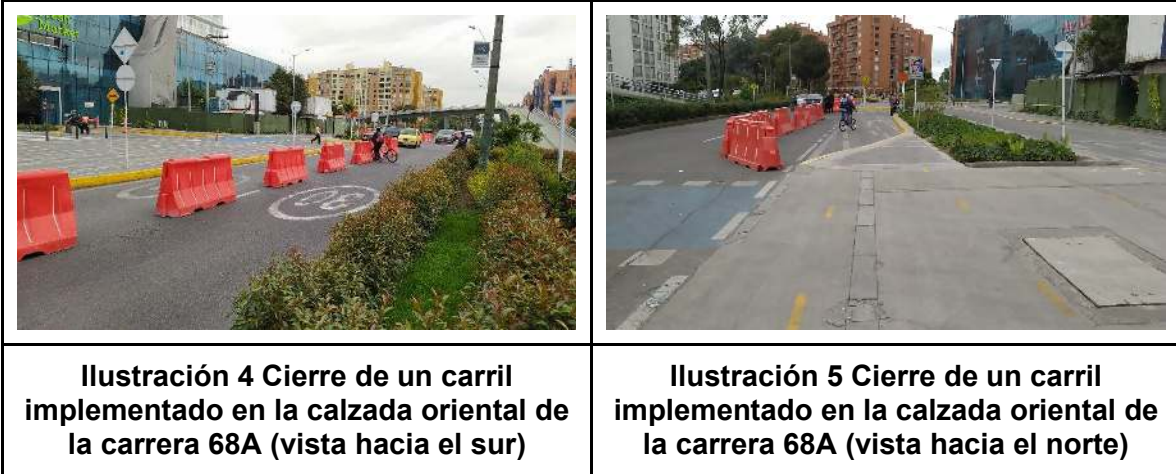
- “Problemática del cierre del carril por parte de plaza claro”

A la fecha de la visita el centro comercial presenta un cierre de un carril de la calzada oriental de la Carrera 68A con elementos tipo barrera plástica de contención que reducen la capacidad de la vía y generan conflictos al ingreso desde la oreja de Avenida la Esperanza.

Indagando con los encargados de la gestión del centro comercial el día de la visita manifestaron que *“se encuentra establecido en el plan de manejo de tránsito presentado para la terminación de la obra que se está llevando a cabo del centro comercial”*.

Por lo anterior se revisó la base de datos georreferenciada del visor geográfico de la SDM donde se evidencia la aprobación de un plan de manejo de tránsito para la Carrera 68A 20m al norte de la Avenida Calle 24, entre el 14 de agosto y el 12 de noviembre de 2020 cuyo número COI es 30687; se enviará solicitud a la Subdirección de Planes de Manejo de Tránsito para que realicen seguimiento a la implementación del PMT según lo aprobado.

- Subdirección de Planes de Manejo de Tránsito: solicitamos amablemente se revise el plan de manejo de tránsito, cuyo número es 30687 del COI 33 del año 2020, presentado por el contratista CONSORCIO HR-EXPERTA, con el fin de validar la vigencia de este y si las acciones aprobadas corresponden a las actualmente implementadas en vía. Con esto se dará verificación al uso de las barreras plásticas de contención en vía, de la anterior solicitud responder a la oficina de gestión social con copia a esta dependencia.

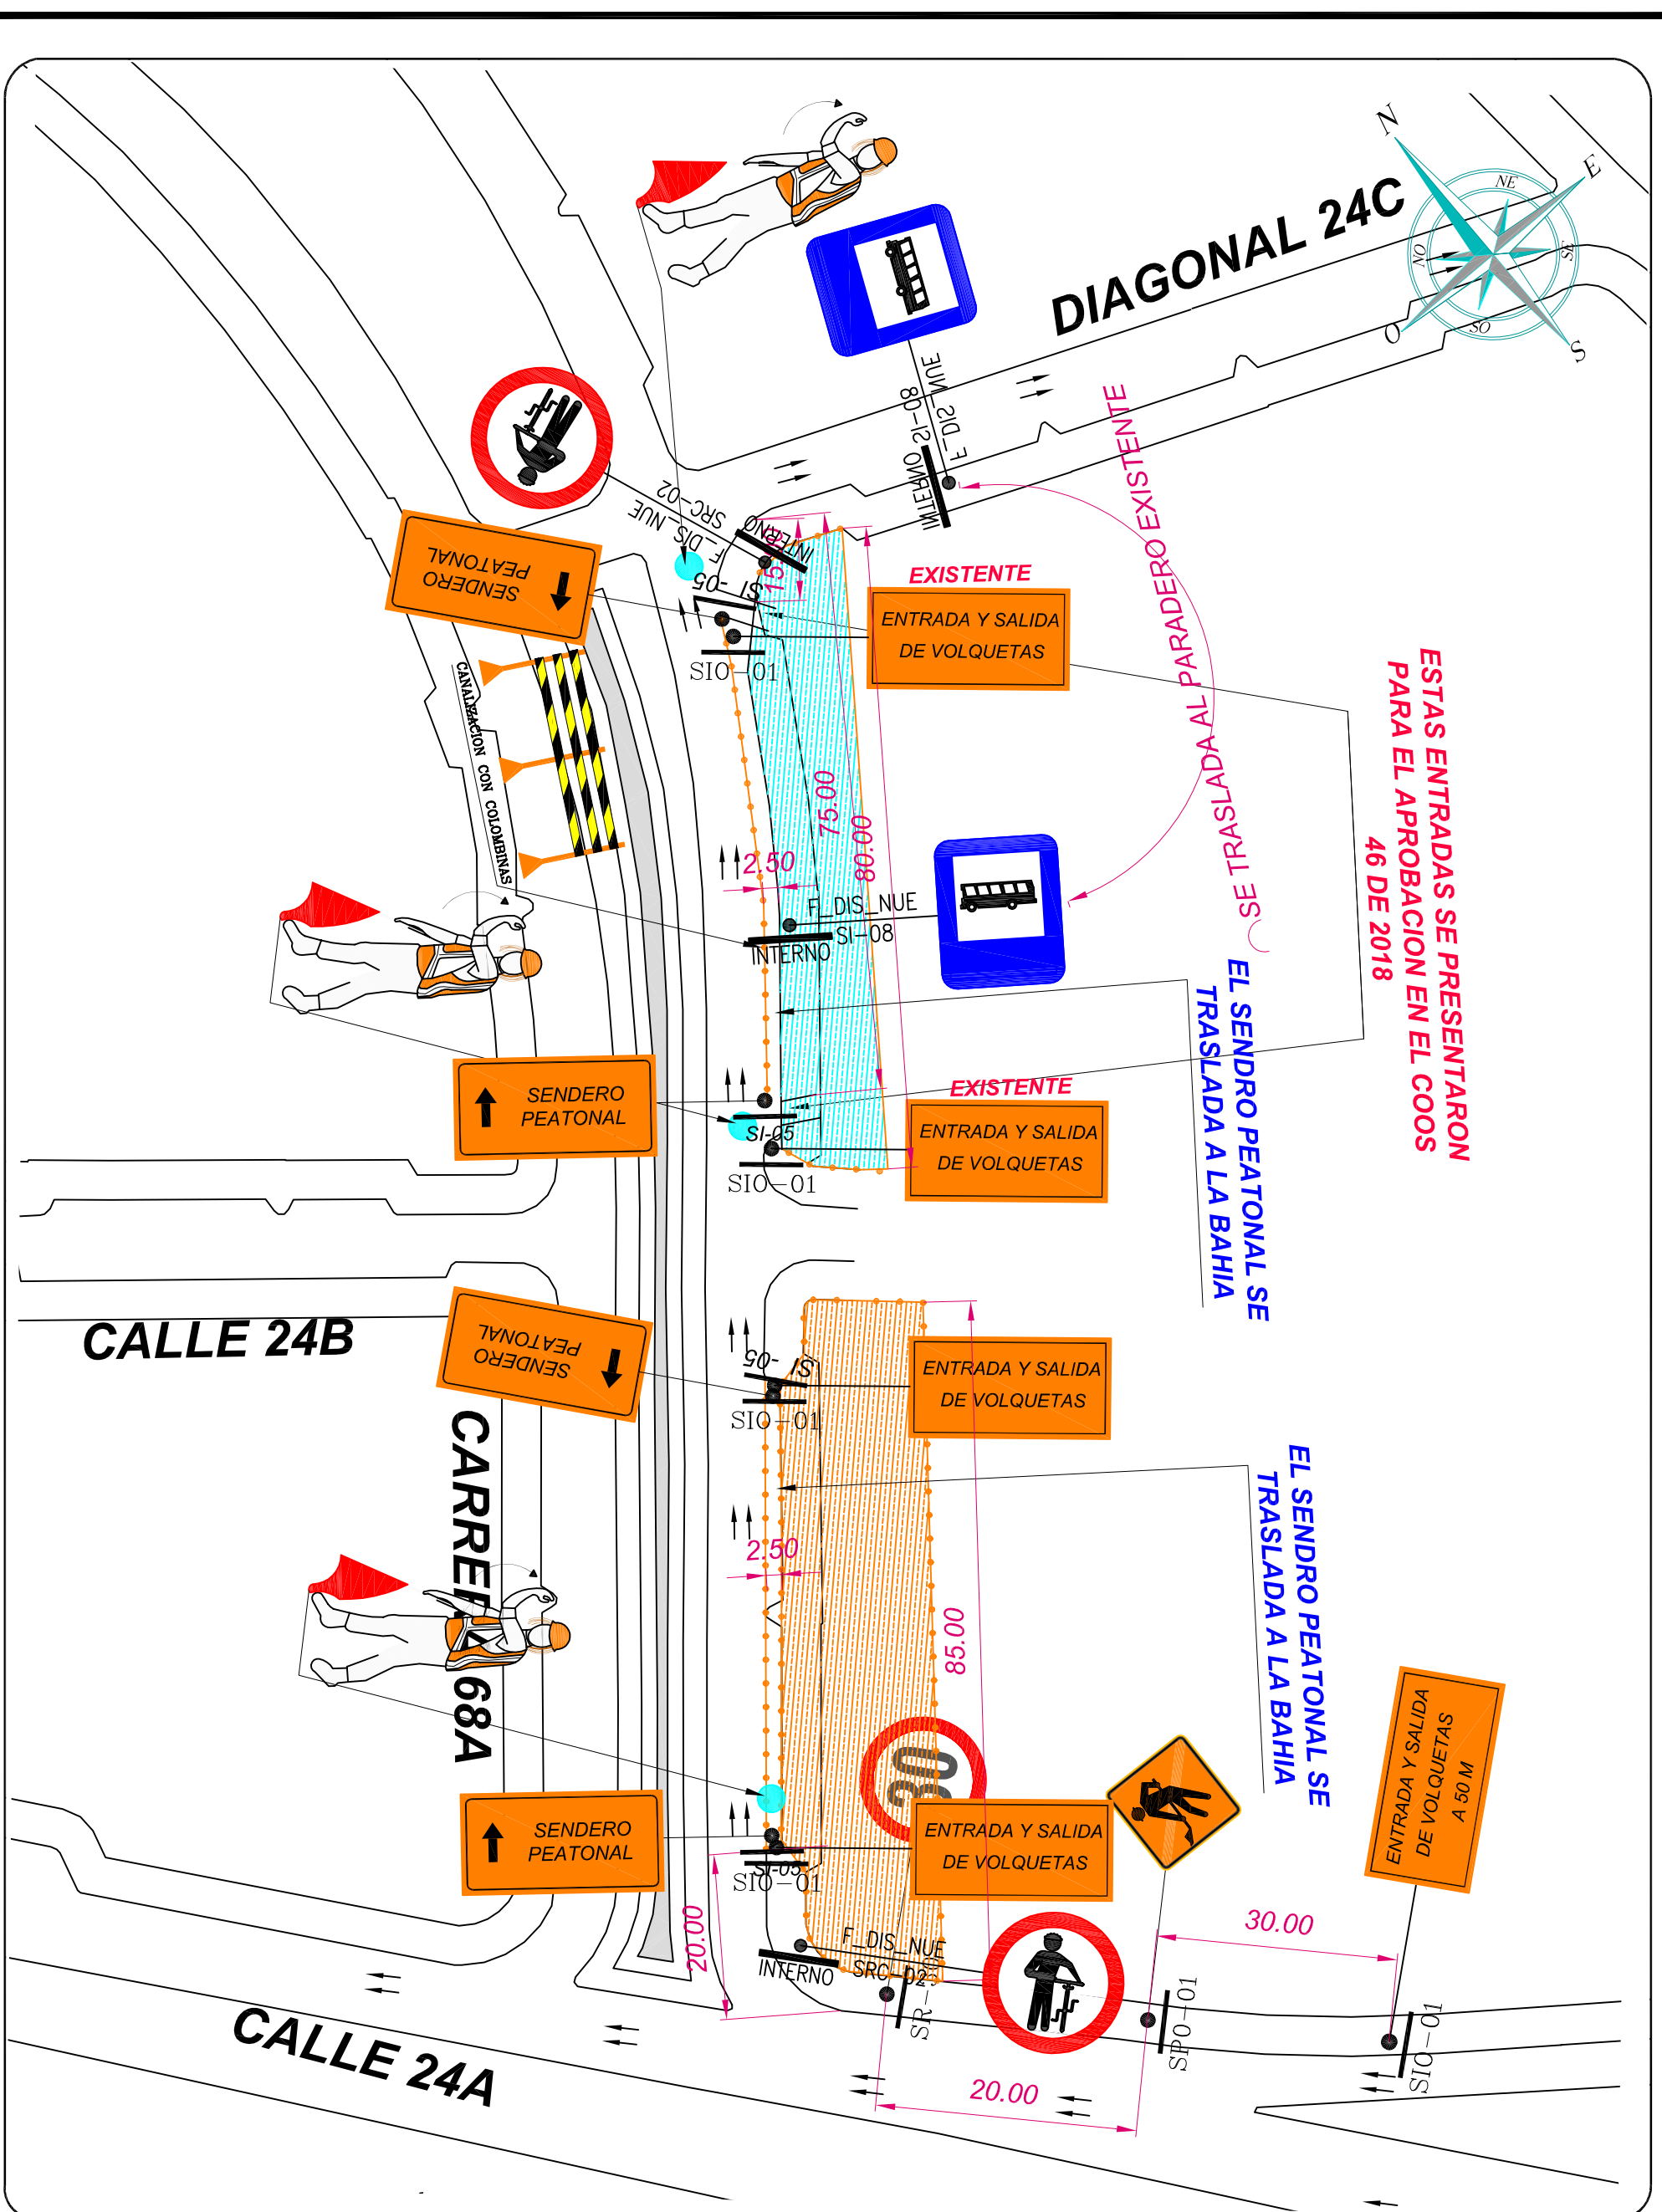
PLANO 2 DE 2

EL SENDERO PEATONAL SE TRASLADA A LA BAHIA

ENTRADA Y SALIDA DE VOLQUETAS A 50 M
