SDM-SS-141819-2020

**MEMORANDO**

**Asunto:** Solicitud respuesta a requerimientos en audiencia pública de Rendición de Cuentas, localidad Los Mártires.

**Localidad:** Los Mártires

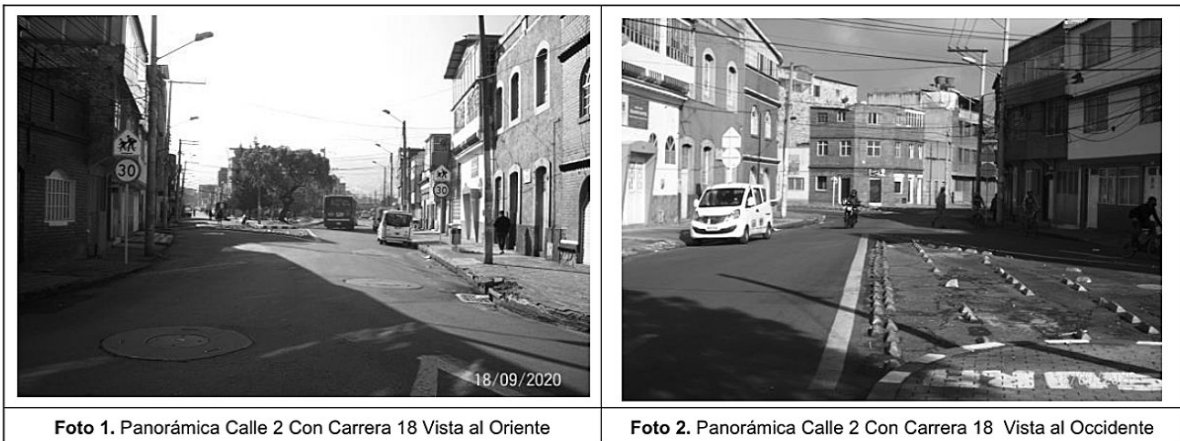
Foto 1. Panorámica Calle 2 Con Carrera 18 Vista al Oriente

Esta Subdirección informa que para este sector La Secretaria Distrital de Movilidad-SDM cuenta con el diseño de señalización MV\_16\_169\_1249\_11, el cual contempla señalización vertical preventiva y reglamentaria (Señal dúplex SP-47A/SR-30: Proximidad a Cruce Escolar/Velocidad Máxima Permitida 30KPH, SR-38: Sentido Único de Circulación, SR-01: Pare, SR-28:Prohibido Parquear, SR-04: No Pase), en cuanto a la señalización horizontal el diseño establece demarcación, flechas direccionales, entre otras marcas viales, de acuerdo a las especificaciones técnicas establecidas en el Manual de Señalización Vial "Dispositivos Uniformes para la Regulación del Tránsito en Calles, Carreteras y Ciclorrutas" de Colombia aprobado por el Ministerio de Transporte mediante Resolución 1885 de 2015, así como a los lineamientos de la SDM. Cabe aclarar que en la visita técnica realizada el día 18 de septiembre de 2020, se observó la existencia de señalización vertical en perfecto estado.

Foto 2. Panorámica Calle 2 Con Carrera 18 Vista al Occidente

Con relación a su petición "...reductores para la carrera 18 con calle 2 Eduardo Santos jardín infantil Eduardo Santos ..." esta Secretaría programó en la base de compromisos de la entidad la actualización del diseño antes mencionado (MV\_16\_169\_1249\_11), cuya implementación estará sujeta al orden cronológico de solicitudes, al estado que presente la capa de rodadura en el momento de la demarcación, de la disponibilidad presupuestal y de la vigencia de los contratos que suscriba la Entidad para tal fin.

De forma complementaria, está Subdirección solicitó a la Policía Metropolitana de Tránsito de Bogotá D.C. mediante orden OP- 98602, a fin de que efectúe operativos de control por exceso de velocidad vehicular en esta zona de la ciudad; los cuales se desarrollarán de acuerdo con la disponibilidad de unidades de Policía y recursos técnicos que disponga esta institución, procurando con ello romper los patrones de conducta de desacato a las normas de tránsito consagradas en la Ley 769 de 2002.

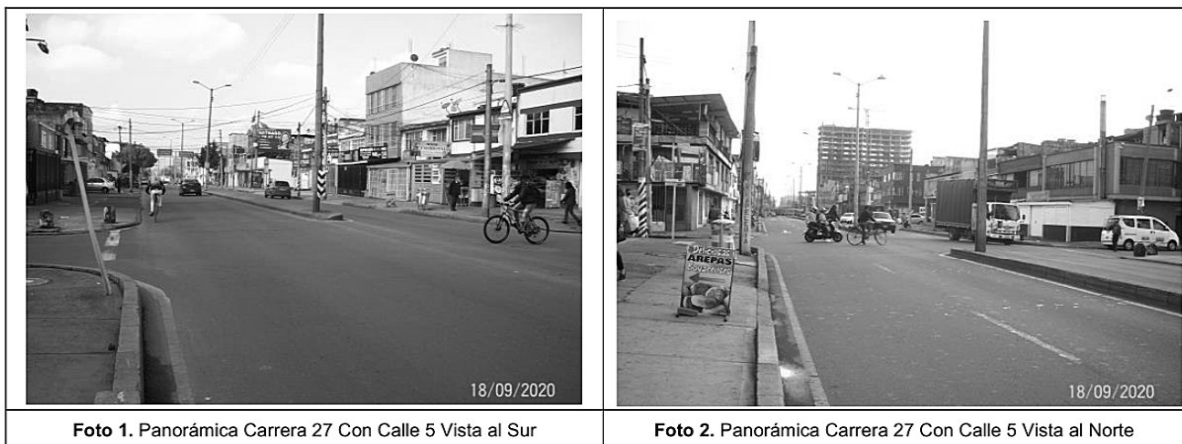
A continuación, se presenta el registro fotográfico de la visita técnica realizada el día 18 de septiembre de 2020:

De forma complementaria, está Subdirección solicitó a la Policía Metropolitana de Tránsito de Bogotá D.C. mediante orden OP- 98603, a fin de que efectúe operativos de control por exceso de velocidad vehicular en esta zona de la ciudad; los cuales se desarrollarán de acuerdo con la disponibilidad de unidades de Policía y recursos técnicos que disponga esta institución, procurando con ello romper los patrones de conducta de desacato a las normas de tránsito consagradas en la Ley 769 de 2002.

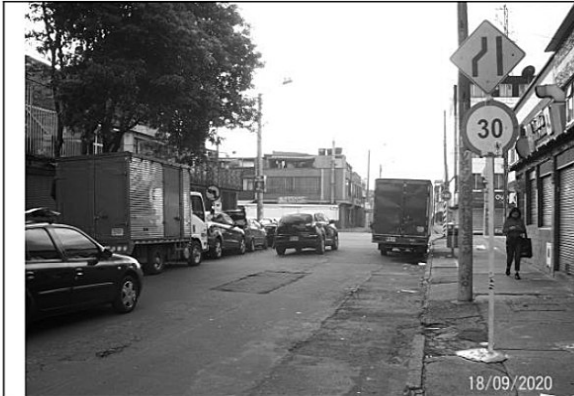
Foto 3. Panorámica Calle 5 Con Carrera 27 Vista al Oriente

Esta Subdirección informa que para este sector La Secretaría Distrital de Movilidad-SDM cuenta con el diseño de señalización EX\_14\_097\_1881\_12\_V1, el cual contempla señalización vertical preventiva, reglamentaria e informativa (Señal dúplex SP-47A/SR-30: Proximidad a Cruce Escolar/Velocidad Máxima Permitida 30KPH, Señal dúplex SP-30/SR-30: Reducción de la calzada a la izquierda/Velocidad Máxima Permitida 30KPH SR-38: Sentido Único de Circulación, SR-01: Pare, SR-28:Prohibido Parquear, SR-06: Prohibido girar a la izquierda, SP-24: Superficie Rizada, SP-46A: Proximidad de cruce peatonal, SI-08: Paradero de buses), en cuanto a la señalización horizontal el diseño establece demarcación, flechas direccionales, Reductores de velocidad tipo estoperol y bandas en agregado, entre otras marcas viales, de acuerdo a las especificaciones técnicas establecidas en el Manual de Señalización Vial "Dispositivos Uniformes para la Regulación del Tránsito en Calles, Carreteras y Ciclorrutas" de Colombia aprobado por el Ministerio de Transporte mediante Resolución 1885 de 2015, así como a los lineamientos de la SDM. Cabe aclarar que en la visita técnica realizada el día 18 de septiembre de 2020, se observó la existencia de señalización vertical en perfecto estado.

Con relación a su petición "...reductores para la calle 5 con carrera 27 ..." esta Secretaría programó en la base de compromisos de la entidad la implementación del diseño antes mencionado (EX\_14\_097\_1881\_12\_V1), Cabe señalar que la ejecución de dichas labores estará sujeta al orden cronológico de solicitudes, al estado que presente la capa de rodadura en el momento de la demarcación, de la disponibilidad presupuestal y de la vigencia de los contratos que suscriba la Entidad para tal fin.
