Descripción del requerimiento:
REF: Contrato de Obra IDU-1601-2019, - Respuesta al Derecho de Petición con radicado IDU No. 20225260631032 de fecha 05 de abril de 2022.

REF: Contrato de Obra IDU-1601-2019, cuyo objeto es la **“CONSTRUCCIÓN DE LA EXTENSIÓN TRONCAL CARACAS TRAMO 1 Y OBRAS COMPLEMENTARIAS EN LA CIUDAD DE BOGOTÁ, D.C.” - Respuesta al Derecho de Petición con radicado IDU No. 20225260631032 de fecha 05 de abril de 2022.**

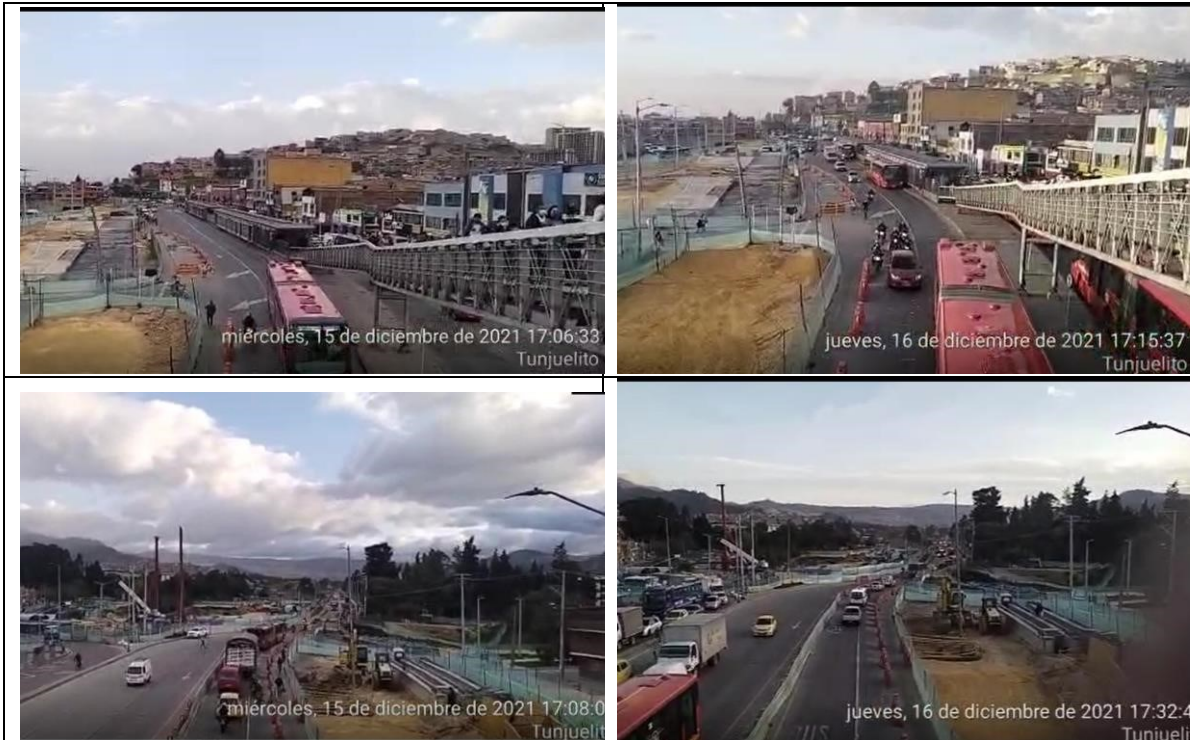
- *El comportamiento vehicular de las 16:30 a las 17:50 horas se encontró en condiciones normales, funcionando adecuadamente los dispositivos y canalizaciones propuestas dentro del PMT aprobado.*

Fotos. Vista av Caracas sector molinos hacia el norte.

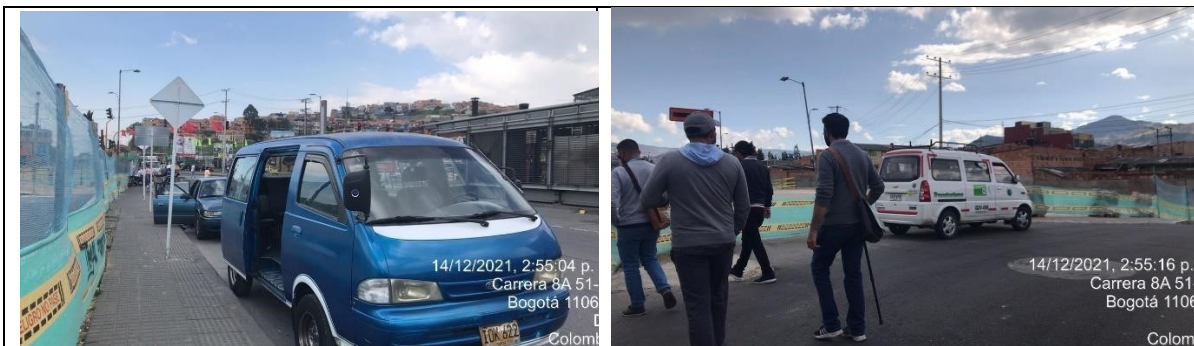
- *Parqueo de vehículos de transporte informal sobre la bocacalle de la carrera 8A con Avenida Caracas, lo cual ocasiona bloqueo sobre la carrera 8A cuando los vehículos tipo padrón del sistema SITP, que circulan por la avenida caracas y realizan el giro derecho sobre la carrera 8ª para dirigirse hacia el occidente. Esto genera demoras y represamiento de vehículos sobre la av. caracas sentido norte – sur.*

Fotos. Vista carrera 8ª, parqueo de vehículos bocacalle con la avenida caracas.

- *Se presenta conflicto entre vehículos y represamiento sobre vías aledañas a la avenida caracas sector molinos, por el alto estacionamiento vehicular (vehículos de transporte informal en mayor porcentaje), lo cual ocasiona bloqueos y represamientos en el sector sobre la avenida caracas, más exactamente sobre las intersecciones de la carrera 9 y carrera 8A.*

- *En mesa de trabajos con la comunidad y en comité de tránsito del día 6 de diciembre de 2021, se solicitó apoyo a la policía de tránsito del sector, para el adelanto de operativos por el estacionamiento de*
