MEMORANDO

SEMA
202232200278453

REFERENCIA: Respuesta al memorandos 202214000228473

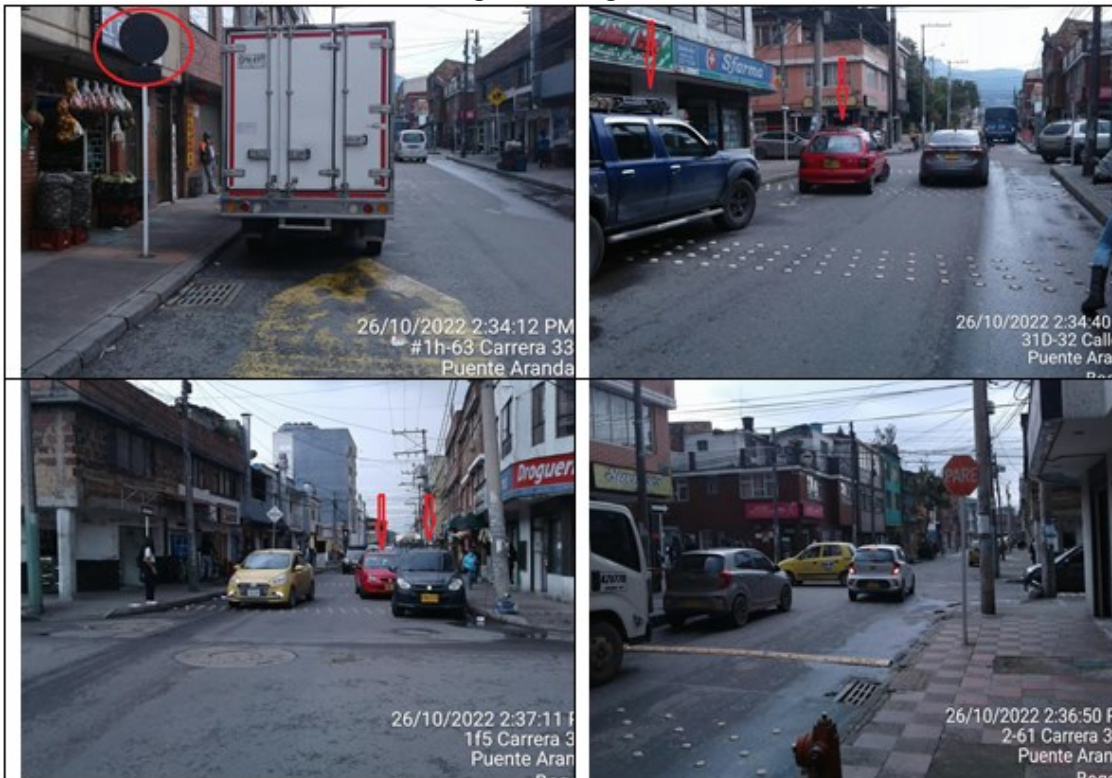
Registro fotográfico

Adicionalmente y considerando que la semaforización de una intersección procede como una medida de regulación cuando las demás medidas que pueden implementarse no sean eficientes, se informa que en visita de campo realizada los días 18 y 26 de octubre se evidenció la implementación de señalización horizontal y vertical acorde a las condiciones operativas, de configuración geométrica e infraestructura vial existente en la intersección y su área de influencia. La señalización existente incluye reductores de velocidad tipo estoperol y resalto portátil los cuales se encuentran en buen estado.

Asimismo, se evidenció el permanente parqueo irregular en el acceso occidental de la intersección y el desacato a la señal SR-06 Prohibido Parquear existente, la cual se encuentra vandalizada (señal reportada al área de señalización). Todo lo

anterior dificulta la visibilidad para los conductores que llegan por el acceso norte y está incidiendo en la ocurrencia de accidentes en la intersección.

Por lo anteriormente expuesto, la Subdirección de Control de Tránsito y Transporte de la Entidad coordinó con la Policía Metropolitana de Tránsito de Bogotá D.C. mediante orden OP-143171-22 a fin de que efectúe operativos de control por parqueo irregular en los accesos a la intersección; los cuales se desarrollarán de acuerdo con la disponibilidad de unidades de Policía y recursos técnicos que disponga esta institución, procurando con ello romper los patrones de conducta de desacato a las normas de tránsito consagradas en la Ley 769 de 2002. La información referente a este tema puede ser consultada directamente en la página: http://www.movilidadbogota.gov.co/web/SIMUR/SIMUR_SIPO/
