MEMORANDO

REFERENCIA: Respuesta al memorando 20211400197503. Solicitudes a requerimientos de Audiencia Pública de Rendición de Cuentas – Localidad de San Cristóbal.

En atención a los requerimientos realizados en materia de señalización para la localidad de San Cristóbal, la Subdirección de Señalización procede a dar respuesta en los siguientes términos:

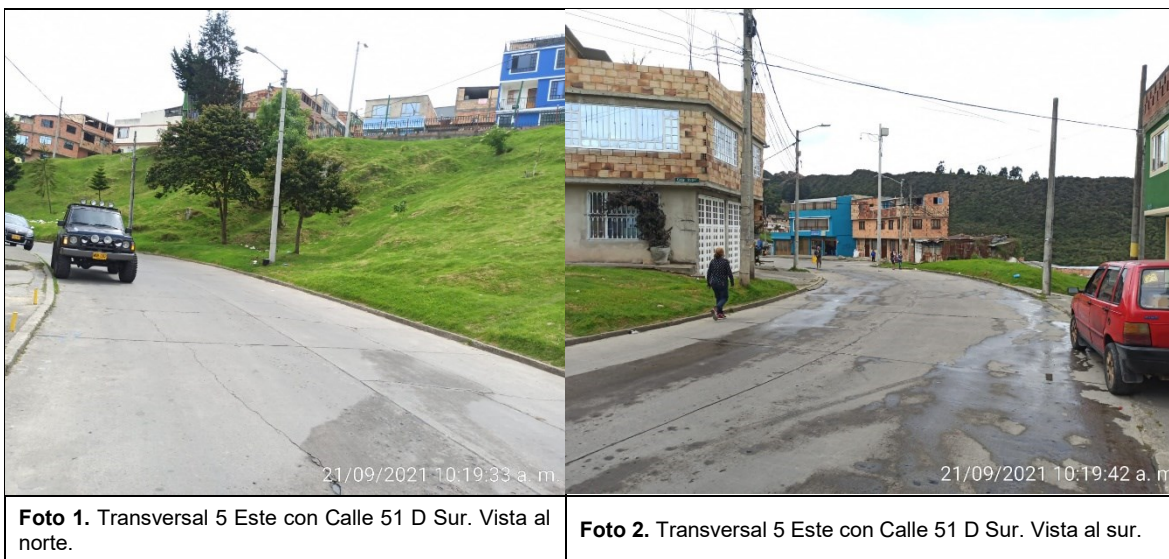
Es importante mencionar que el diseño de señalización anteriormente mencionado para la Carrera 5 Este con Calle 51 D Sur, se encuentra en **fase de actualización**; el cual se encuentra incluido en la base de datos para la implementación de medidas de pacificación.

En el registro fotográfico incluido a continuación realizado el día 21 de septiembre de 2021,

Es de aclarar que las actividades de actualización e implementación se encuentran sujetas al orden cronológico de solicitudes, a la disponibilidad presupuestal, al estado del pavimento en el momento de la demarcación vial y a la vigencia de los contratos que se suscriban para tal fin.

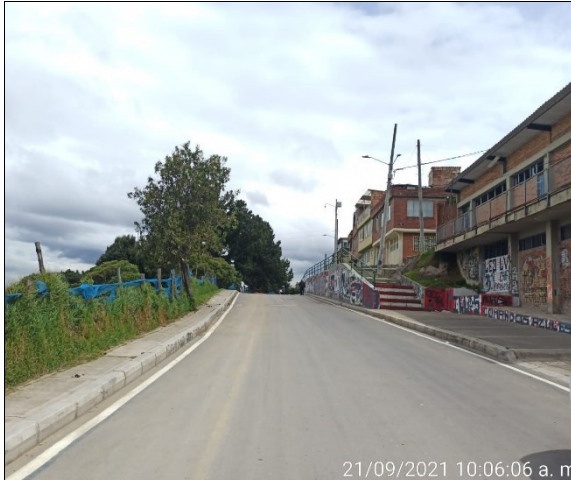
Foto 1. Carrera 4 B Este con Calle 48 B Sur. Vista al norte.

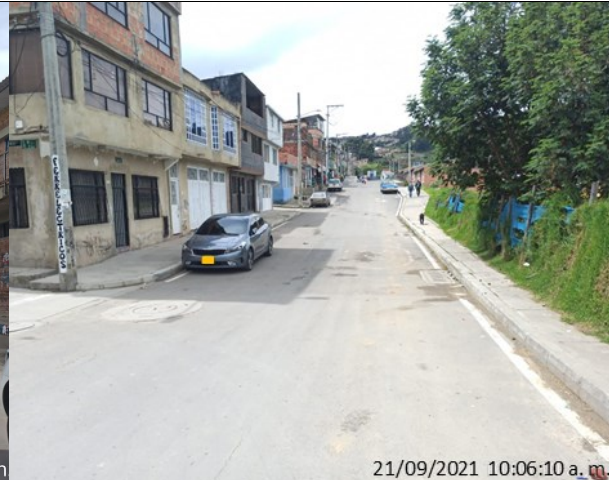
Foto 2. Carrera 4 B Este con Calle 48 B Sur. Vista al sur.

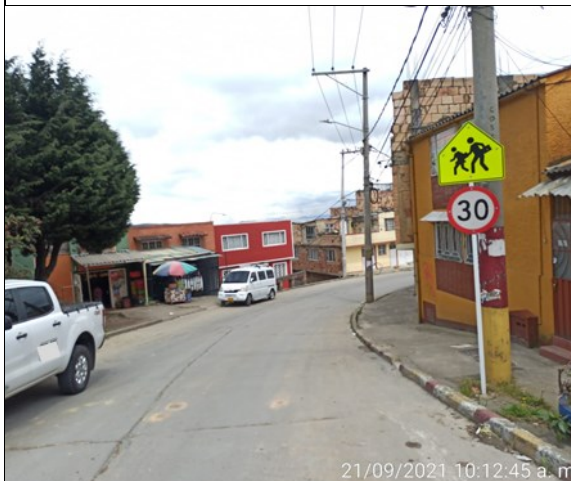
Foto 3. Carrera 6 Este con Calle 48 F Sur. Vista al norte.

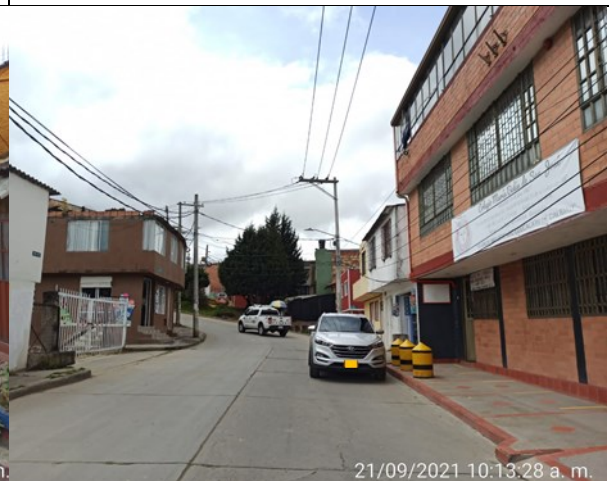
Foto 4. Carrera 6 Este con Calle 48 F Sur. Vista al sur.

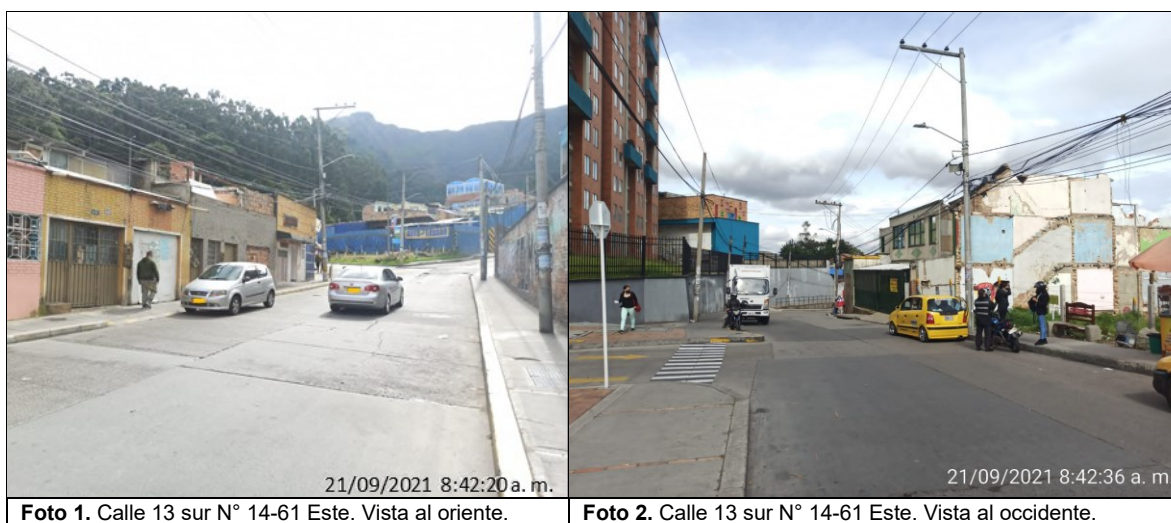
- Señalización vertical tipo Dúplex: SP-24/SR-30 (Superficie rizada / velocidad máxima permitida "30Km/h"), SP-25/SR-30 (Proximidad de resalto / velocidad máxima permitida "30Km/h"), entre otras.
- Señalización preventiva: SP-46B (Ubicación de cruce peatonal), entre otras.
- Señalización reglamentaria: SR-28/Plaqueta (Prohibido parquear/En esta cuadra), SR-01 (Pare) y SR-38 (Sentido único de circulación), entre otras.
- Señalización horizontal: demarcación de senderos peatonales, flechas direccionales y línea central entre otras.

En el registro fotográfico incluido a continuación realizado el día 21 de septiembre de 2021,

No obstante, teniendo en cuenta la petición, se informa que el diseño de señalización anteriormente mencionado, **se reprogramará en la base de datos para implementación**; en el cual se encuentran incluidas medidas de pacificación, garantizando la seguridad vial en el sector.

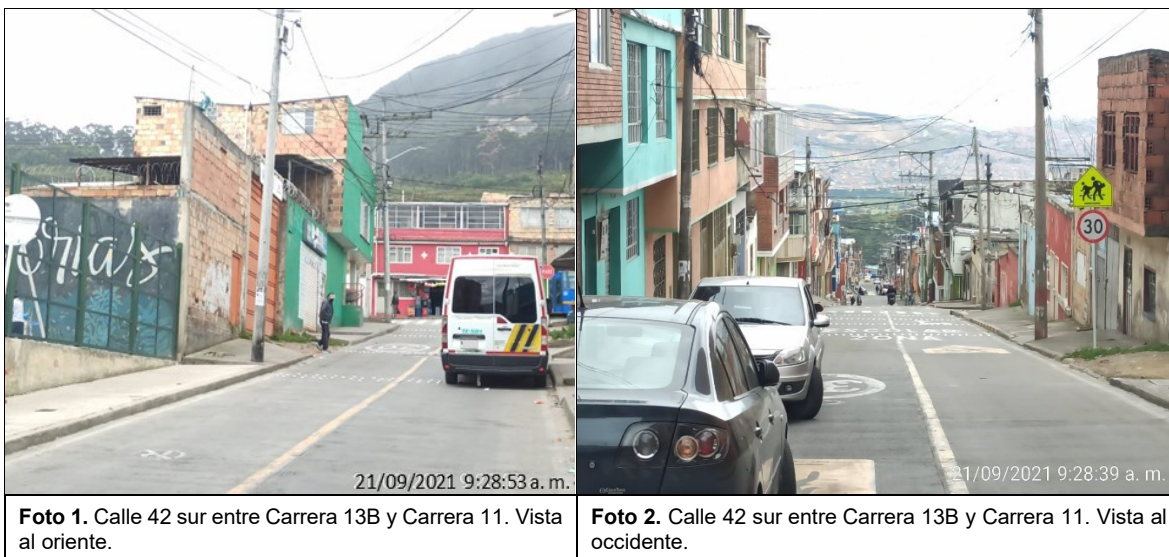
Es importante mencionar que el diseño de señalización anteriormente mencionado se encuentra implementado y en buenas condiciones, cumple con lo establecido en la normatividad vigente⁵ y con las condiciones operativas, de configuración geométrica e infraestructura vial existente para la zona.

En el registro fotográfico incluido a continuación realizado el día 21 de septiembre de 2021,

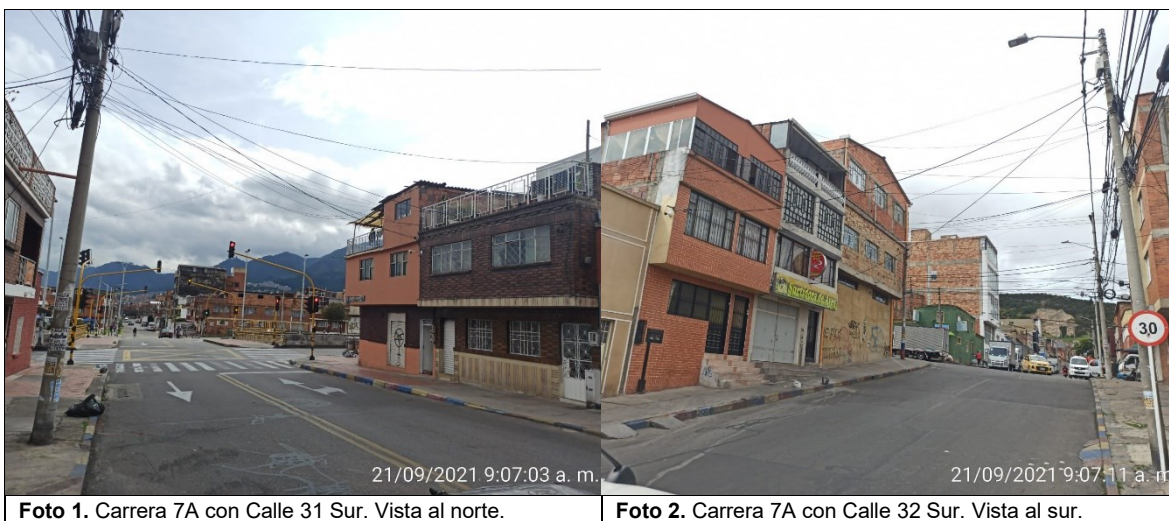
No obstante, teniendo en cuenta la petición, se evidencia que la señalización horizontal presenta desgaste normal debido a las condiciones atmosféricas y el tránsito normal de los vehículos. Por lo tanto, es de mencionar que el diseño de señalización anteriormente citado se encuentra en **fase de actualización**, y a su vez está incluido en la base de datos para la implementación de señalización de tránsito que previene e informa a los diferentes usuarios sobre las condiciones adecuadas de circulación.

En el registro fotográfico incluido a continuación realizado el día 21 de septiembre de 2021,

Es de aclarar que las actividades de actualización e implementación se encuentran sujetas al orden cronológico de solicitudes, a la disponibilidad presupuestal, al estado del pavimento en el momento de la demarcación vial y a la vigencia de los contratos que se suscriban para tal fin.

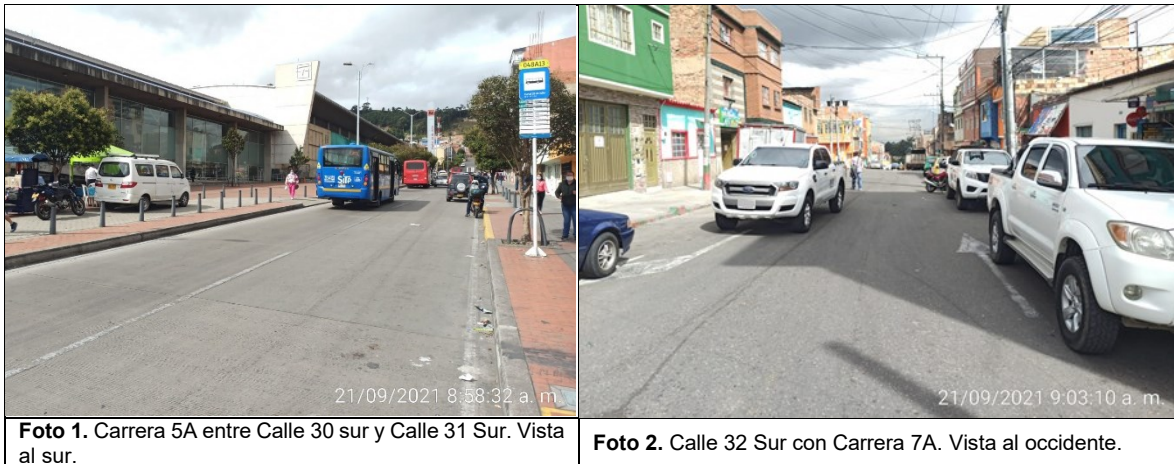
Ahora bien, durante el recorrido se pudo identificar la congestión vehicular provocada por carros estacionados; de manera atenta se informa la Secretaría

Foto 1. Carrera 5A entre Calle 30 sur y Calle 31 Sur. Vista al sur.

Foto 2. Calle 32 Sur con Carrera 7A. Vista al occidente.

Teniendo en cuenta lo anterior, se solicita bajo este oficio a la **Subdirección de Infraestructura (SI)** de esta Entidad, que emita concepto técnico con base en el citado diseño para la implementación de la señalización requerida; una vez la Subdirección en mención conceptúe, la Subdirección de Señalización dará alcance al mismo.

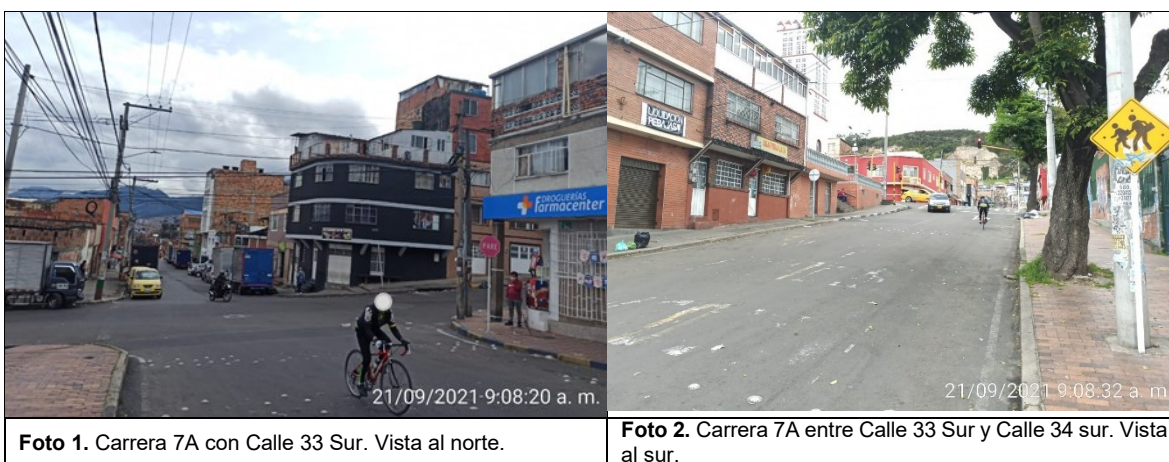
En el registro fotográfico incluido a continuación realizado el día 21 de septiembre de 2021,
