**Ciclovías temporales
Balance a Junio de 2022**

SECRETARÍA DISTRITAL DE MOVILIDAD

CICLOVÍAS TEMPORALES BALANCE A JUNIO DE 2022	
SUBSECRETARÍA DE POLÍTICA DE LA MOVILIDAD	FECHA: JULIO 2022

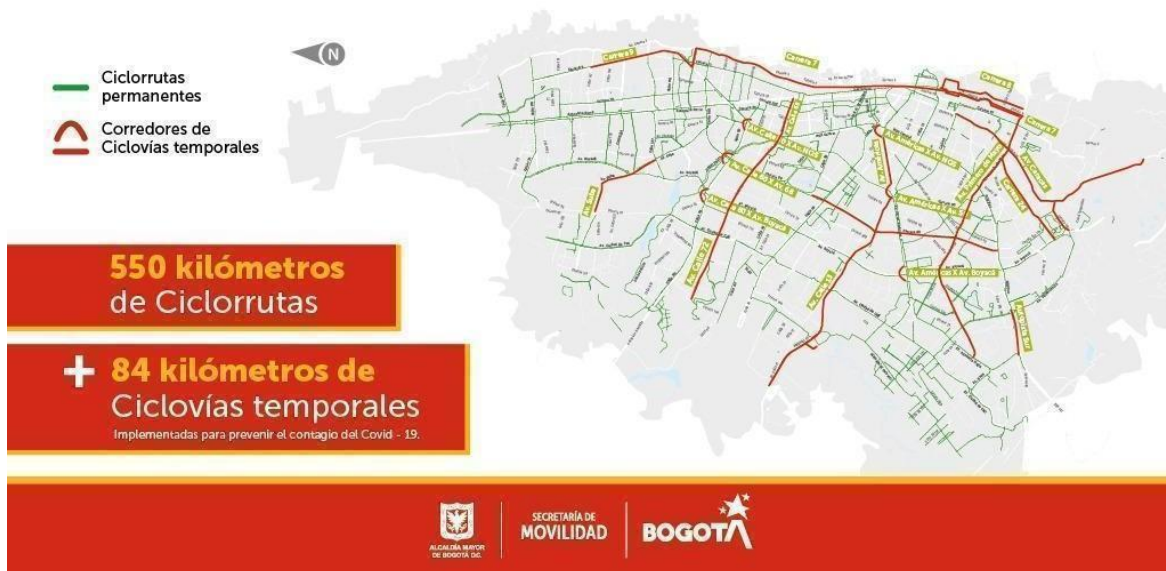
Figura 1. Corredores de ciclovías temporales en Bogotá a corte de mayo de 2020

De esta manera, la Alcaldía de Bogotá, a través de la Secretaría Distrital de Movilidad - SDM y el Instituto Distrital de Recreación y Deporte -IDRD amplió la oferta de ciclo infraestructura fortaleciendo la red de ciclorrutas existentes, que en su momento contaba con aproximadamente 550 kilómetros. Esta medida, llevada a cabo en conjunto con otras entidades del distrito, dispuso mediante una franja segregada, el tránsito exclusivo de ciclistas en corredores principales y sitios específicos de la malla vial. (Ver Figura 1).

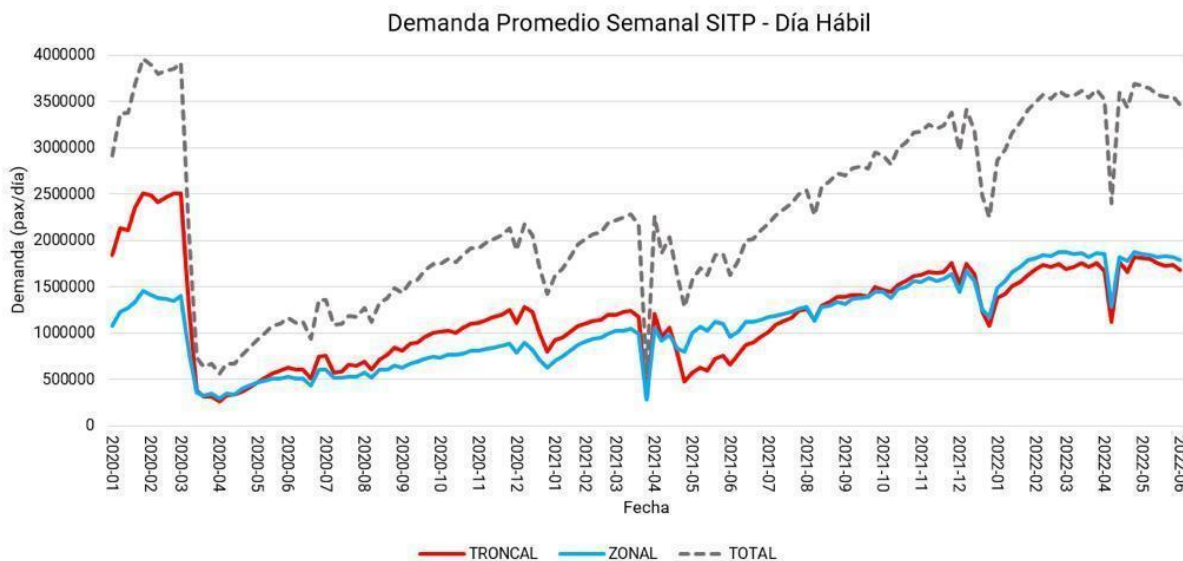
Figura 3. Demanda media semanal transporte público en día hábil.

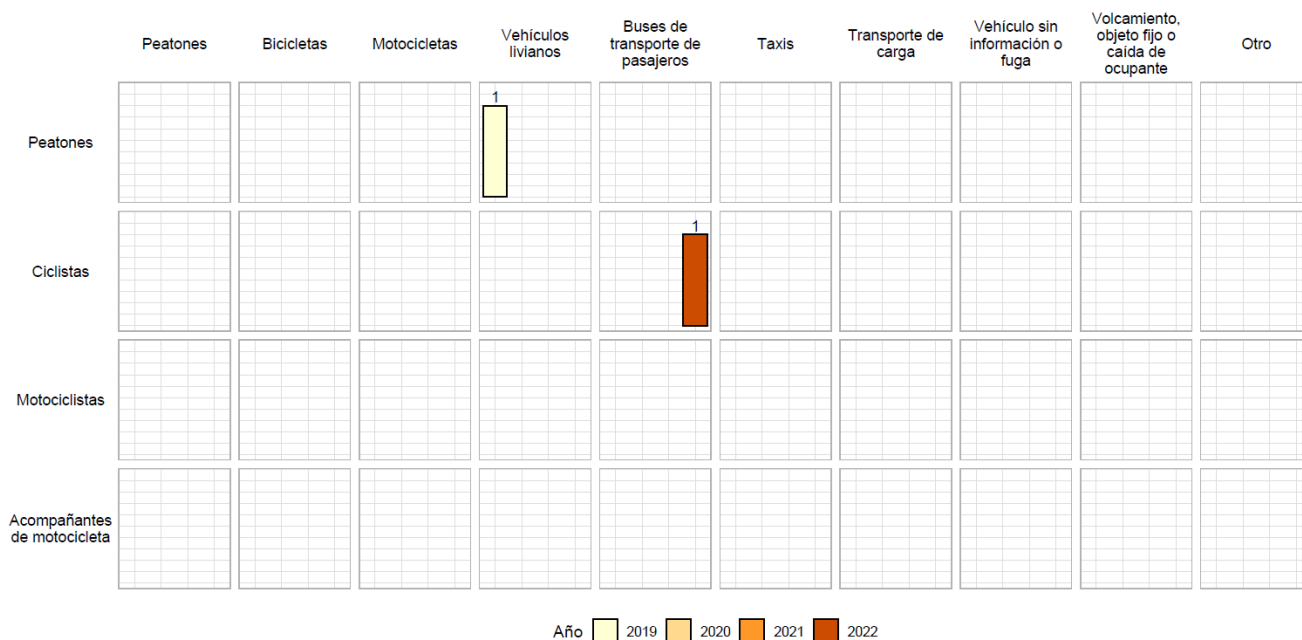
Respecto a los siniestros con fatalidades, en 2019 se presenta un peatón fallecido con interacción con vehículo liviano y en 2022 un ciclista fallecido con un bus de transporte de pasajeros.

Figura 12. Cantidad de víctimas fatales. Según su condición por actor vial involucrado en el siniestro (Matriz de colisión). Primer semestre 2019 a 2022. Carrera 9 y Carrera 11 entre Calle 106 y Calle 147..

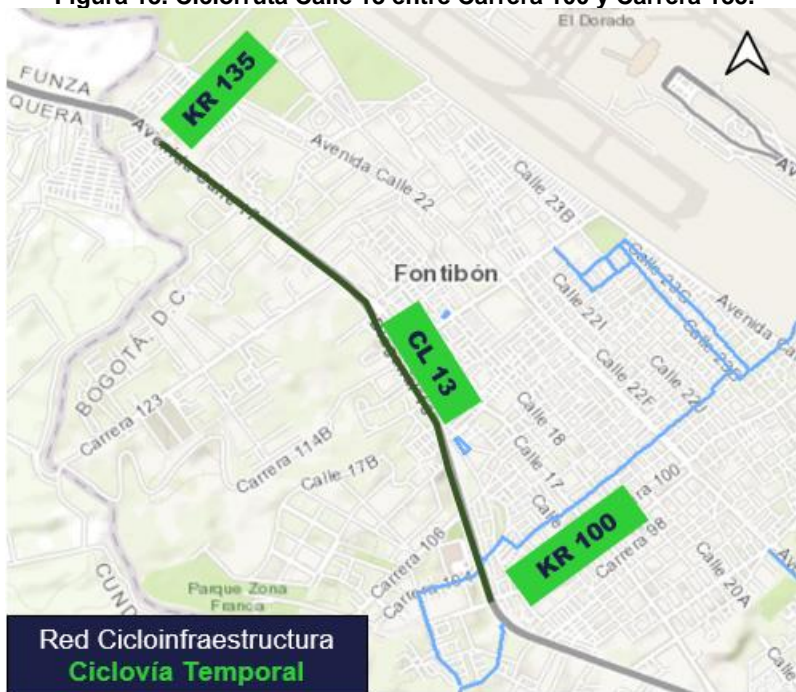
Figura 13. Ciclorruta Calle 13 entre Carrera 100 y Carrera 135.

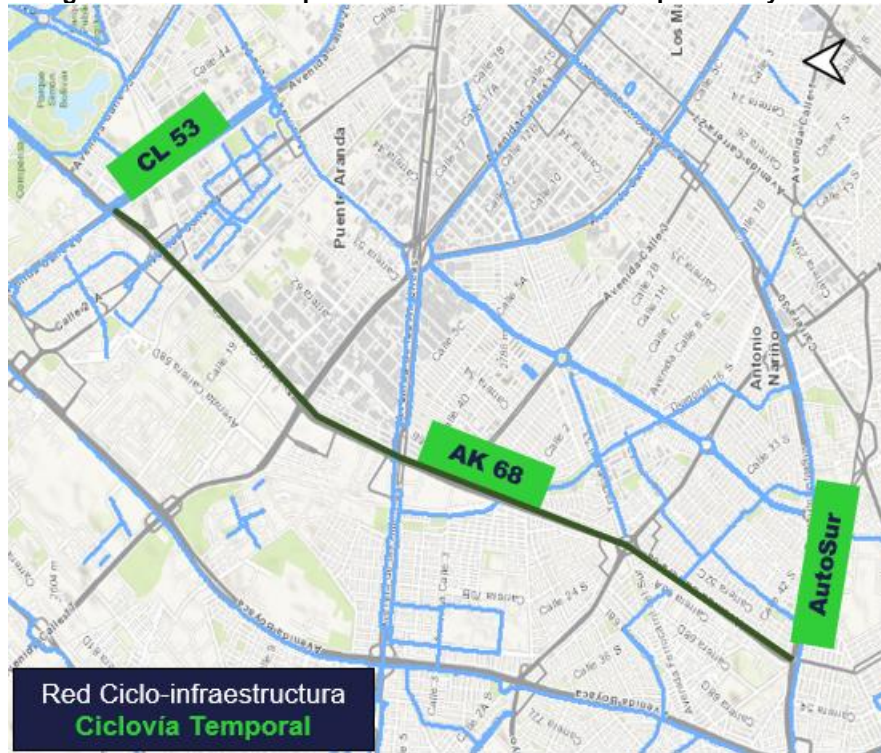
Figura 17. Ciclovía temporal Av. Carrera 68 entre Autopista Sur y CL 53.

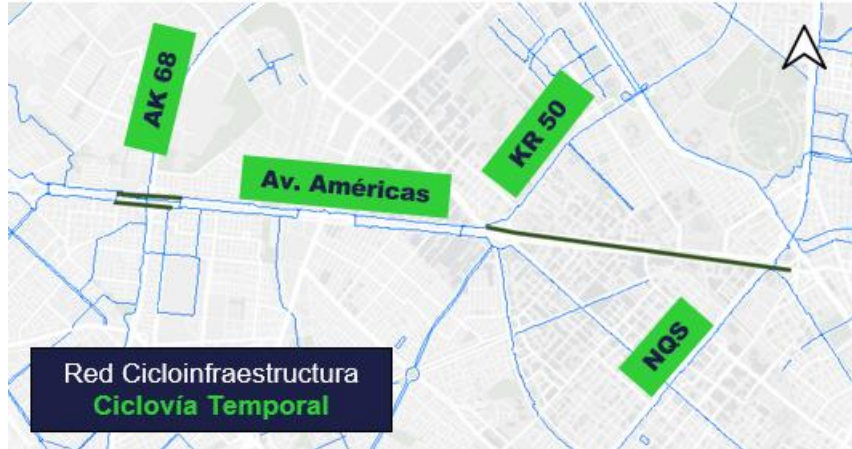
Figura 26. Corredor Av. Américas

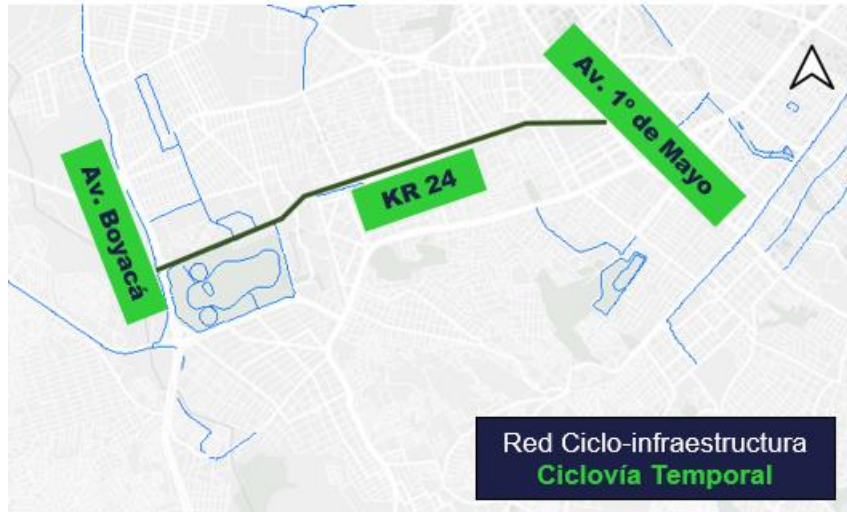
Figura 29. Corredor Carrera 24 – CAMM.

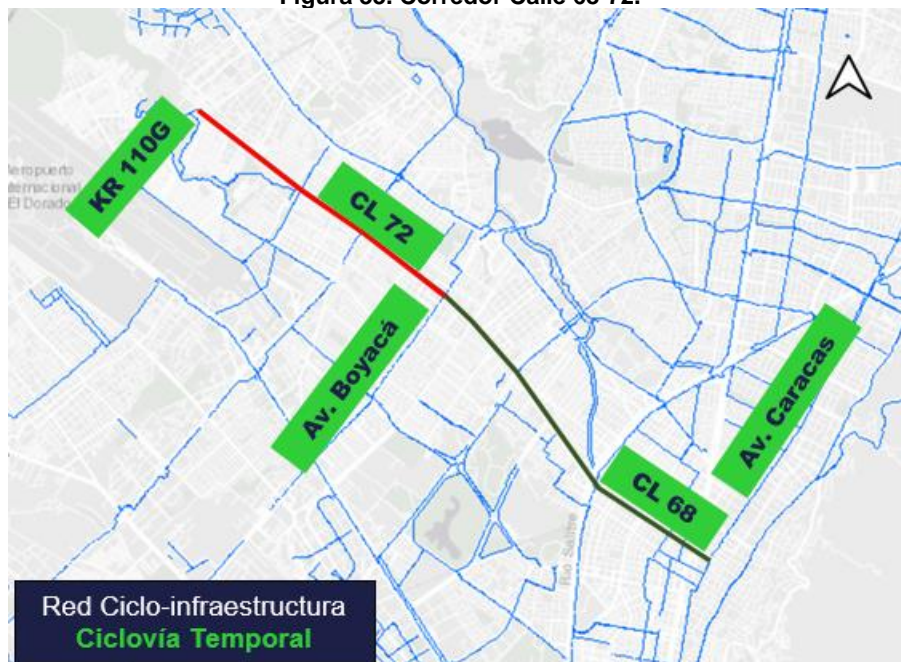
Figura 33. Corredor Calle 68-72.

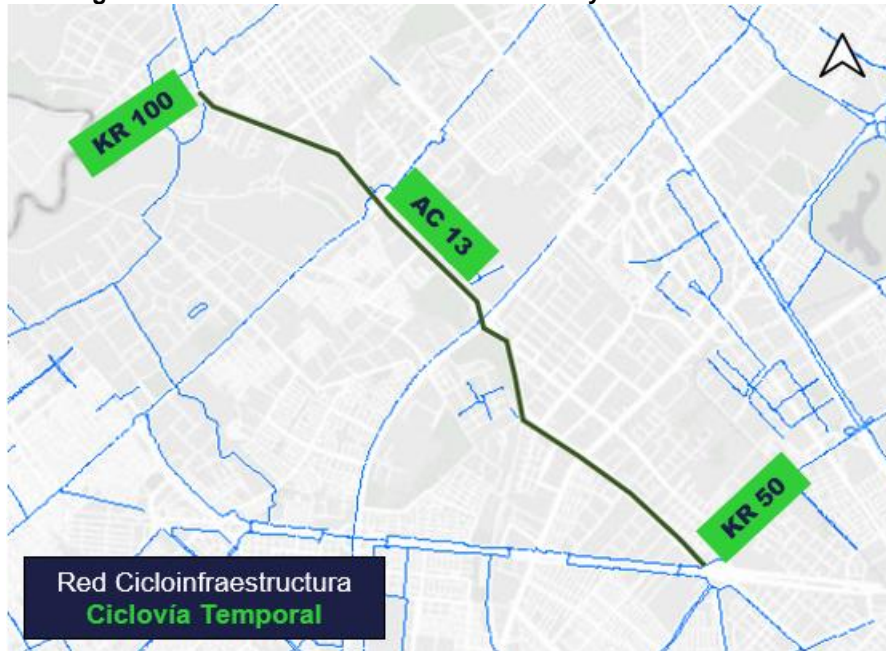
Figura 45. Corredor Calle 13 entre Carrera 50 y Alameda el Porvenir

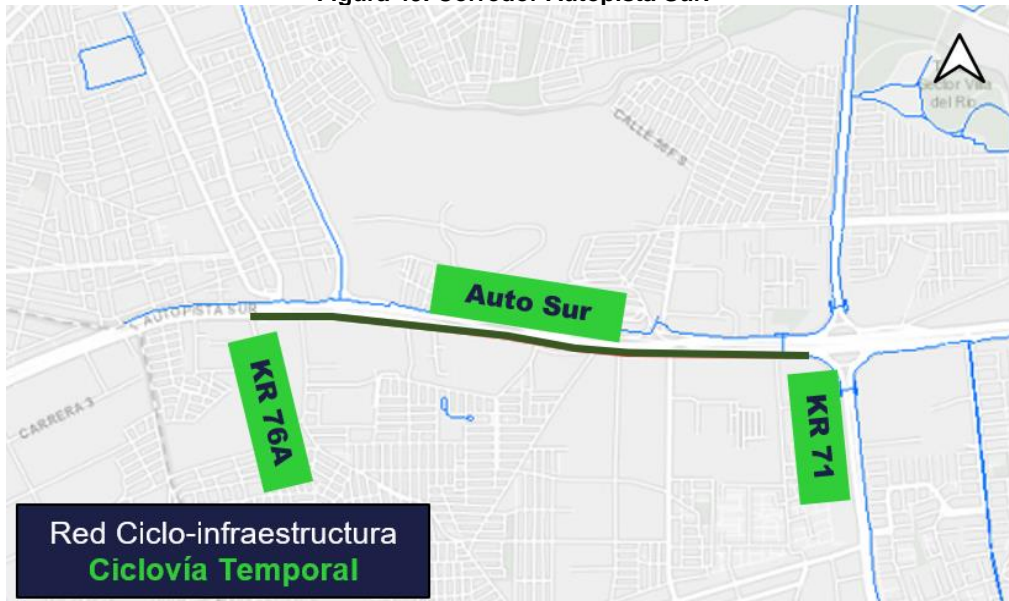
Figura 49. Corredor Autopista Sur.

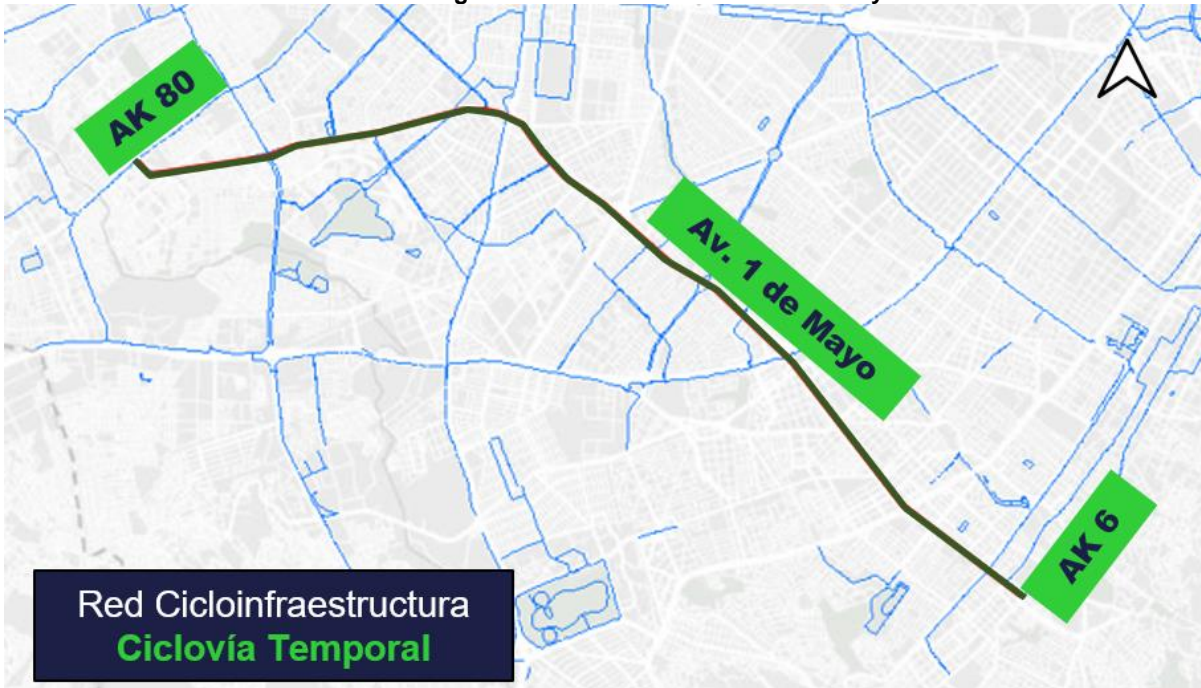
Figura 53. Corredor Av. Primero de Mayo.
