**MEMORANDO**

FECHA: Bogotá D.C., julio 07 de 2021

REFERENCIA: Respuesta al Memorando OGS-20211400136273, Solicitud respuesta a requerimientos en audiencia pública de Rendición de Cuentas, localidad La Candelaria año 2021

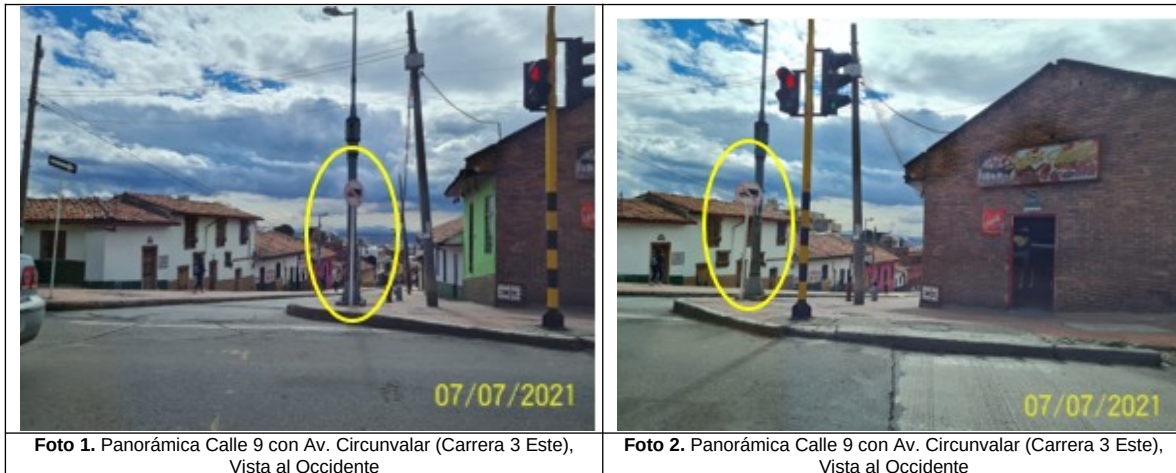
Una vez consultada la base de datos georreferenciada de la Secretaria Distrital de Movilidad, y realizada la visita técnica el día 07 de Julio de 2021, se evidencio la existencia de señales verticales SR-18 (Circulación prohibida de vehículos de Carga) sobre la Calle 9 con Av. Circunvalar (Carrera 3 Este) como se observa en el registro fotográfico. Teniendo en cuenta esto se concluye que la problemática generada es a causa de las malas prácticas que realiza un conductor al momento de conducir su vehículo, por lo tanto y de forma complementaria, está Subdirección solicitó a la Policía Metropolitana de Tránsito de Bogotá D.C. mediante orden OP- 108905 a fin de que efectúe operativos de control por tránsito indebido de vehículos pesados en esta zona de la ciudad; los cuales se desarrollarán de acuerdo con la disponibilidad de unidades de Policía y recursos técnicos que disponga esta institución, procurando con ello romper los patrones de conducta de desacato a las normas de tránsito consagradas en la Ley 769 de 2002.

Foto 1. Panorámica Calle 9 con Av. Circunvalar (Carrera 3 Este),  
Vista al Occidente

Foto 2. Panorámica Calle 9 con Av. Circunvalar (Carrera 3 Este),  
Vista al Occidente

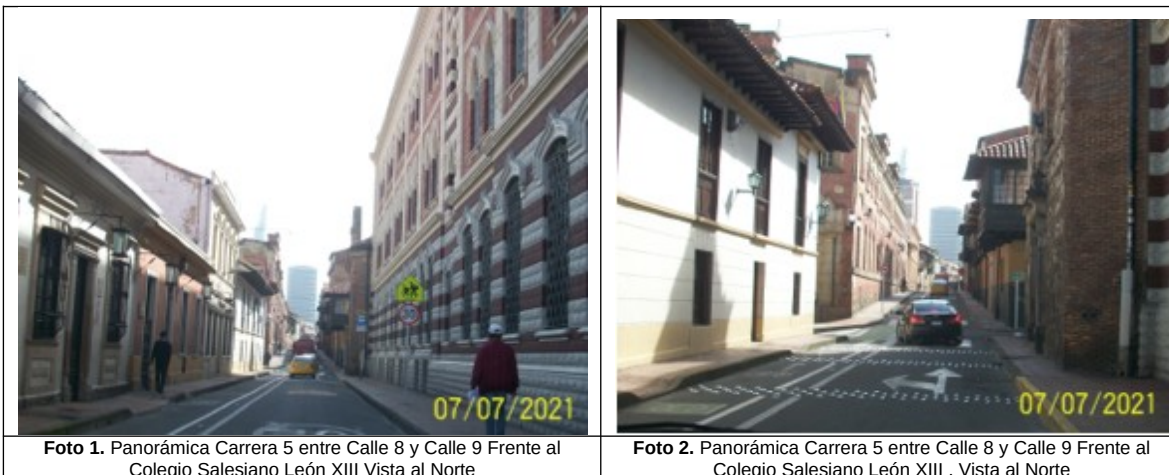
Con relación a su petición en la visita técnica realizada el día 07 de julio de 2021, se evidencio la existencia de reductores de velocidad tipo estoperol sobre la Carrera 5 entre Calle 9 y Calle 10 frente al colegio Salesiano de León XIII, al igual que señales verticales SR-30: Velocidad Máxima permitida 30 KPH, SP-47A: Proximidad a Cruce Escolar y Pasos Peatonales (cruce cebra) en la Calle 8 y Calle 10, como se puede observar en el registro fotográfico las cuales se encuentran acorde a lo estipulado en el Manual de Señalización Vial “Dispositivos Uniformes para la Regulación del Tránsito en Calles, Carreteras y Ciclorrutas” de Colombia aprobado por el Ministerio de Transporte mediante Resolución 1885 de 2015.

**Foto 1.** Panorámica Carrera 5 entre Calle 8 y Calle 9 Frente al Colegio Salesiano León XIII Vista al Norte

**Foto 2.** Panorámica Carrera 5 entre Calle 8 y Calle 9 Frente al Colegio Salesiano León XIII , Vista al Norte

En Cuanto a la señalización para el Sector del Colegio “...el Santísimo Rosario Ubicado en la carrera 4 con Calle 9...”, una vez consultada la base de datos georreferenciada de la Secretaria Distrital de Movilidad, se evidencio que actualmente el contratista *INGENIEROS CONSTRUCTORES Y ASESORES SAS (INGCONSA SA.S )* se encuentra desarrollando el Contrato FDLC 101 DE 2018<sup>3</sup>, ubicado en la Carrera 4 entre Calles 13 y 7, quien de acuerdo a lo instaurado en el artículo 115 de la Ley 769 de 2002<sup>4</sup>, al ser la entidad que interviene el pavimento debe presentar a la Secretaria Distrital de Movilidad el proyecto de señalización para su aprobación y posterior implementación por parte de la misma entidad. En dicho proyecto de señalización, se contempla señalización escolar para el sector en referencia (Reductores de velocidad tipo Estoperol, Señales Verticales SP-47: Zona Escolar, SP-47A: Proximidad a Cruce Escolar, SR-30: Velocidad Máxima Permitida). Es importante aclarar que dentro de las actividades del proyecto y dando cumplimiento al orden cronológico de las mismas, se encuentra la reparación de la vía la cual se está llevando a cabo actualmente, y como actividad posterior se encuentra la implementación del diseño de señalización.

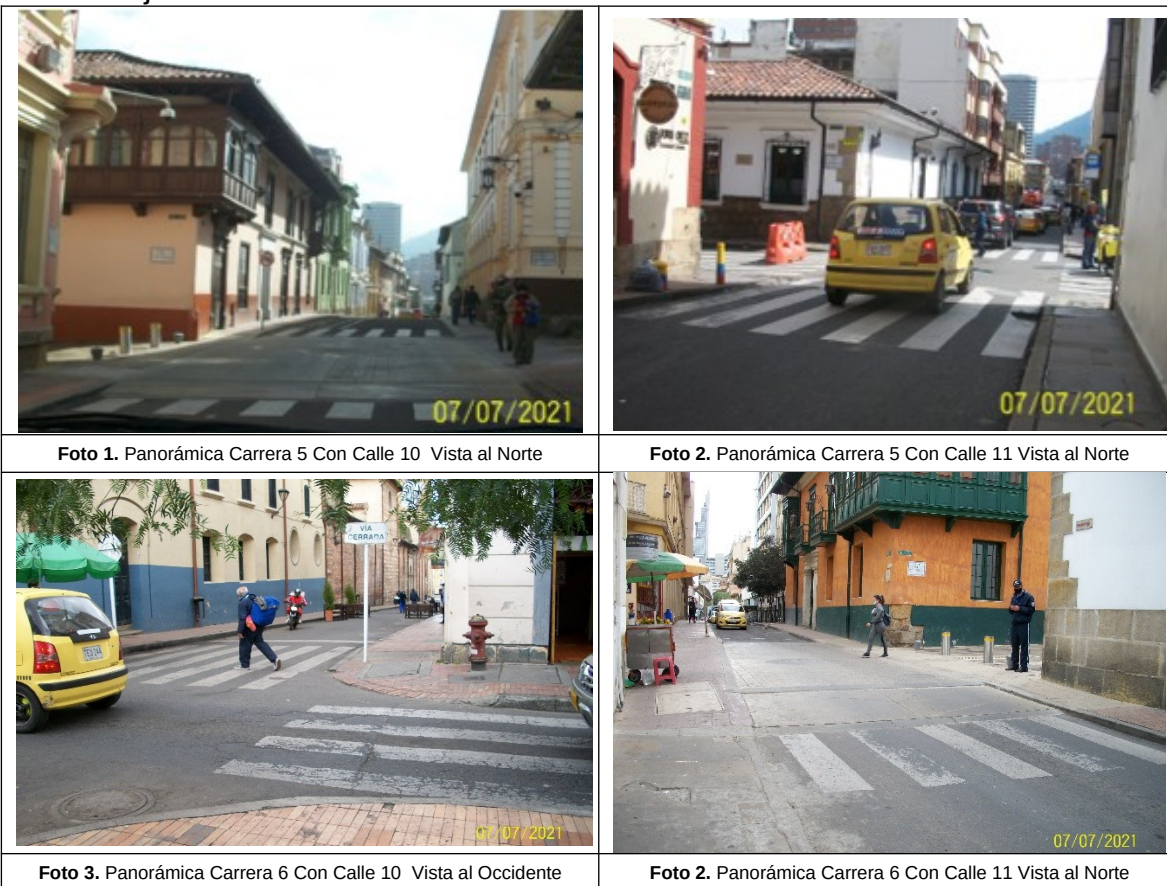
Una vez consultada la base de datos georreferenciada de la Entidad y realizada la visita técnica el día 07 de julio de 2021, se identificó la existencia de pasos peatonales (Cebras) sobre la Carrera 5 con Calle 10 y con Calle 11, al igual que sobre la Carrera 6 Con Calle 10 y Calle 11 como se puede observar en el registro fotográfico.

solucionar la problemática generada por causa de las malas prácticas que realiza un conductor al momento de conducir su vehículo, por lo tanto de forma complementaria, esta Subdirección solicitó a la Policía Metropolitana de Tránsito de Bogotá D.C. mediante orden OP- 108636, a fin de que efectúe operativos de control por exceso de velocidad vehicular en esta zona de la ciudad; los cuales se desarrollarán de acuerdo con la disponibilidad de unidades de Policía y recursos técnicos que disponga esta institución, procurando con ello romper los patrones de conducta de desacato a las normas de tránsito consagradas en la Ley 769 de 2002.
