**MEMORANDO**

REFERENCIA: Respuesta al memorandos 202314000186623. Solicitudes ciudadanas realizadas en el encuentro ferial de Puente Aranda.

Con el fin de dar respuesta a la solicitud allegada por la Oficina de Gestión Social, con relación a la implementación de señalización vertical y horizontal, una vez realizada la visita técnica de inspección y evaluación de las condiciones actuales de movilidad el día 19 de julio de 2023, y consultada la base de datos georreferenciada de la Entidad, en lo relacionado con los temas de competencia de la Subdirección de Señalización; a continuación, nos permitimos comunicar lo siguiente:

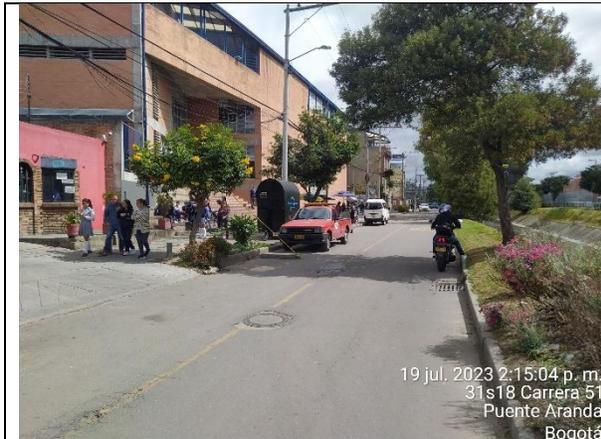
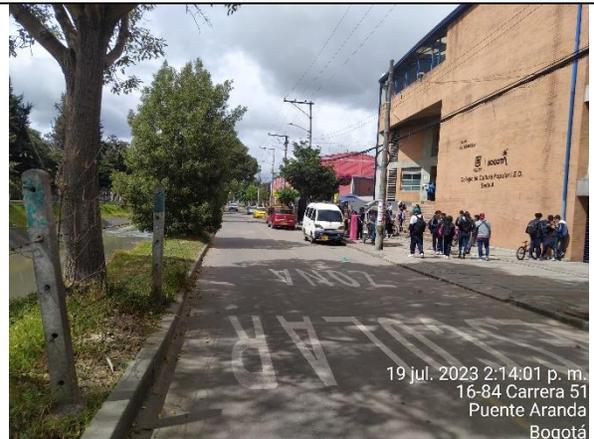
**Foto 1.** Carrera 51 con Calle 16 Sur. Vista al sur.

Una vez realizada la visita técnica de inspección el día 19 de julio de 2023, se evidenció que, el trayecto vial cuenta con la demarcación horizontal proyectada en el diseño de señalización, el cual define líneas de carril, líneas de borde, flechas de dirección, líneas de pare, pictograma de zona escolar y texto de zona escolar, entre otras marcas viales, las cuales presentan un desgaste debido a las condiciones atmosféricas y el tránsito de los vehículos.

De igual forma, con base en la visita técnica de inspección para el tramo de la solicitud, se evidenció el regular estado del pavimento; por consiguiente, se solicita amablemente a la Oficina de Gestión Social remitir copia de la respuesta a la Alcaldía Local de Puente Aranda y la Unidad Administrativa Especial de Rehabilitación y Mantenimiento Vial- UAERMV, entidades encargadas de la malla vial intermedia, para que en el marco de sus competencias le informen al peticionario con copia a esta Entidad, posibles actividades a realizarse en materia de rehabilitación y mantenimiento en la zona de interés. Una vez se reciba el pronunciamiento por parte de dichas entidades, esta Dependencia programará las actividades a las que haya lugar.

Por tal razón, se procederá a programar la implementación de todos los elementos de señalización y el reemplazo de los dispositivos que ya no cumplen su función y se encuentran deteriorados por el paso del tiempo, aclarando que el desarrollo de las actividades de señalización (manteniendo, actualización, implementación y/o retiro) están sujetas al orden cronológico de solicitudes allegadas a la Entidad, a las condiciones de movilidad, al presupuesto disponible, al estado del pavimento en el momento de dicha implementación y a la vigencia de los contratos suscritos para tal fin.

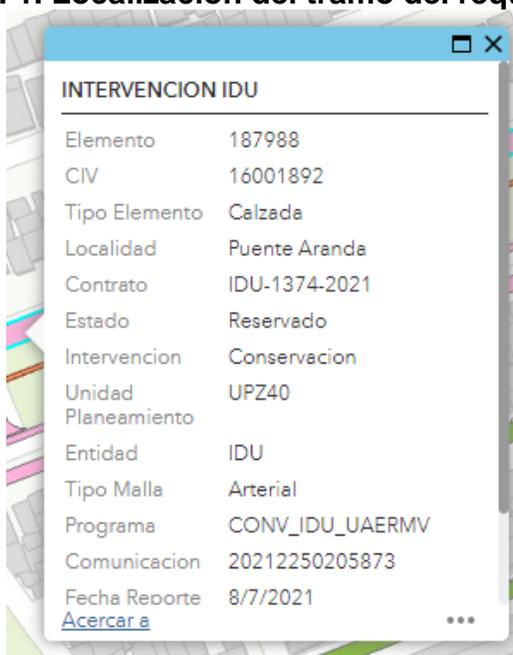
**Figura No. 1. Localización del tramo del requerimiento.**

Instituto de Desarrollo Urbano- IDU, para la conservación del tramo vial (ver figura No. 1 y 2).

De acuerdo con lo anterior, es de aclarar que la Secretaría Distrital de Movilidad-SDM, no puede realizar ninguna acción relacionada con señalización en los tramos viales anteriormente mencionados. Por consiguiente; esta Dependencia considera pertinente que se eleve la solicitud al Instituto de Desarrollo Urbano- IDU, para que en el marco de sus competencias informen sobre el alcance de las actividades a realizar. Una vez se reciba el pronunciamiento, esta Dependencia evaluará las medidas necesarias en materia de señalización a las que haya lugar.

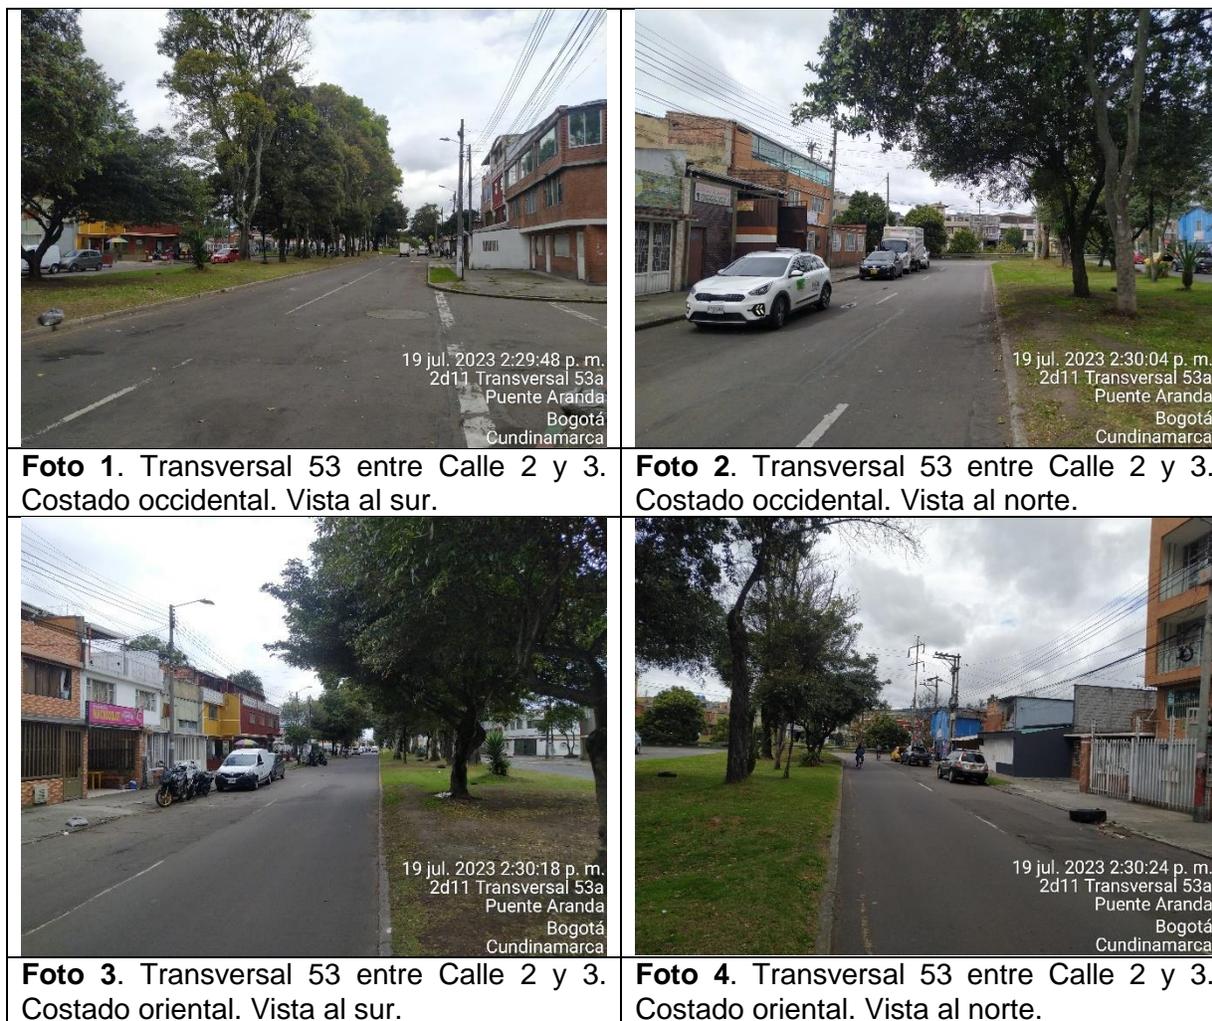
A continuación, se presenta el registro fotográfico realizado el día 19 de julio de 2023.

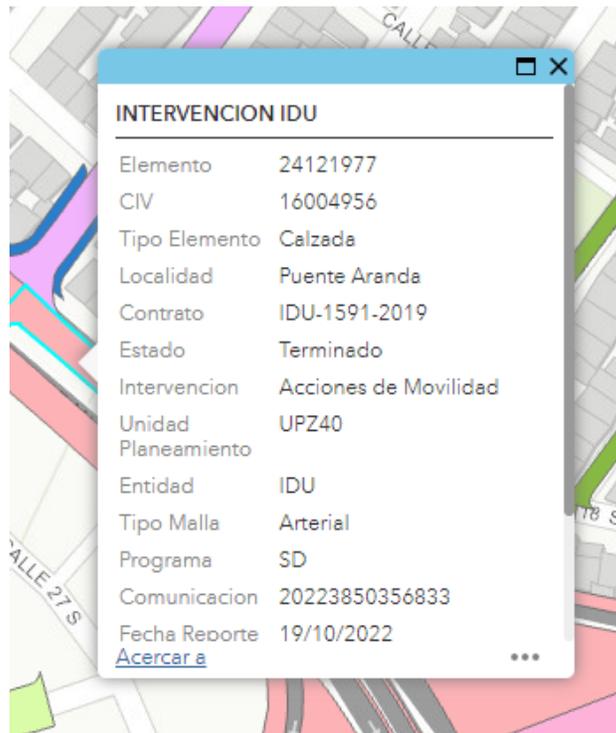
**Figura No. 3. Localización del tramo del requerimiento.**

Ahora bien, una vez se revisó la base de datos y en el portal de mapas SIG-IDU, se pudo determinar que el tramo vial de la Av. 1 de mayo #35A-22 se encuentran reservado por el Instituto de Desarrollo Urbano- IDU, para realizar acciones de movilidad, y el tramo de la Carrera 36 entre Calle 18 sur y Av. 1 de mayo se encuentra reservado por la Alcaldía Local de Puente Aranda, para realizar actividades de mantenimiento periódico (ver figura No. 3 y 4).

De acuerdo con lo anterior, es de aclarar que la Secretaría Distrital de Movilidad-SDM, no puede realizar ninguna acción relacionada con señalización en los tramos viales anteriormente mencionados. Por consiguiente; esta Dependencia considera pertinente que se eleve la solicitud al Instituto de Desarrollo Urbano- IDU y a la Alcaldía Local de Puente Aranda, para que en el marco de sus competencias informen sobre el alcance de las actividades a realizar. Una vez se reciba el pronunciamiento, esta Dependencia evaluará las medidas necesarias en materia de señalización a las que haya lugar.

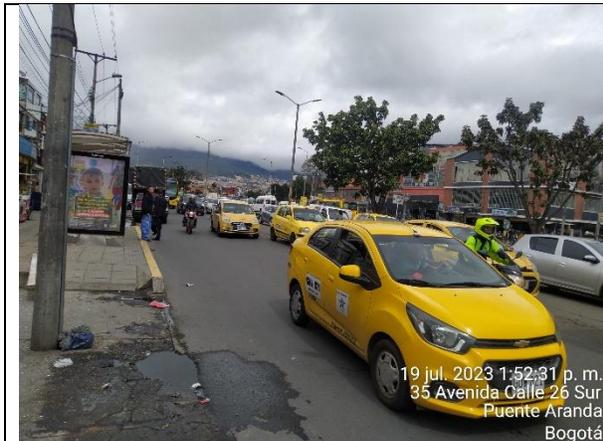
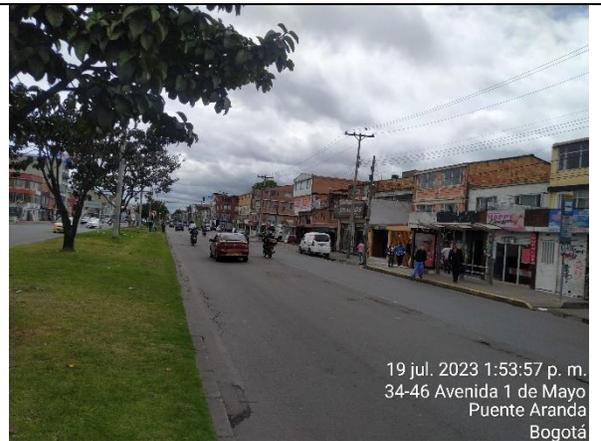
**Foto 1.** Avenida 1 de mayo con Carrera 35-22. Vista al oriente.

**Foto 2.** Avenida 1 de mayo con Carrera 35-22. Vista al occidente.

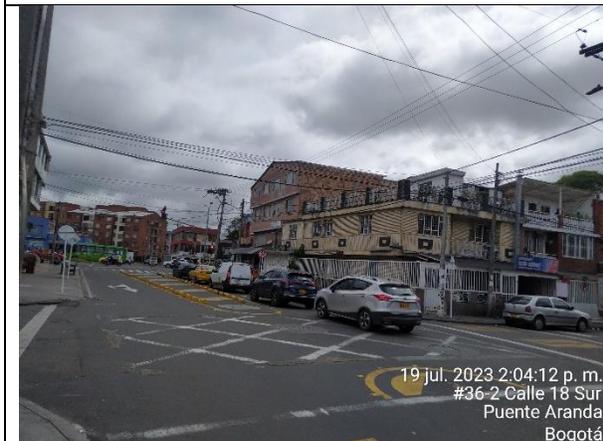
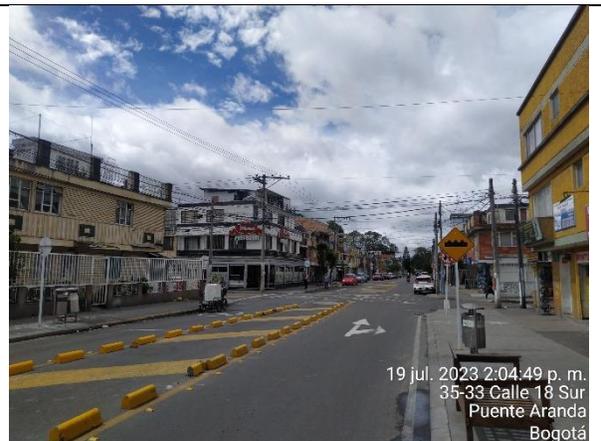
**Foto 3.** Carrera 36 entre Calle 18 sur y Avenida 1 de mayo. Vista al sur.

**Foto 4.** Carrera 36 entre Calle 18 sur y Avenida 1 de mayo. Vista al norte.
