**MEMORANDO**

SEMA  
**202332200196303**

FECHA: Bogotá D.C., julio 28 de 2023

REFERENCIA: Respuesta al memorandos 202314000180043

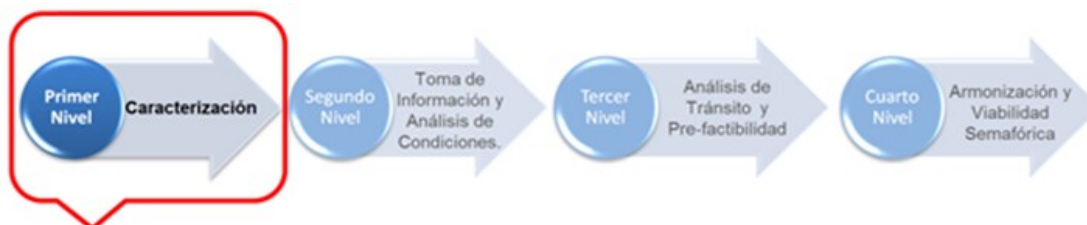
En atención al requerimiento se informa que las intersecciones de la Carrera 3 Este con Calle 22B Sur y Calle 22 Bis Sur (frente a establecimiento Billar El Plan) y Carrera 3 Este con Calle 17A Sur (CEFE San Cristóbal) fueron incluidas con identificadores P1894<sup>1</sup> y P1896 respectivamente dentro del proceso de evaluación de prefactibilidad semafórica adoptado por la Entidad, con el fin de determinar la pertinencia de implementar controles semafóricos u otras alternativas para la regulación del tránsito y protección de los peatones a corto y mediano plazo.

A continuación, se indica de manera esquemática el nivel donde encuentra la intersección en el proceso de evaluación de prefactibilidad:

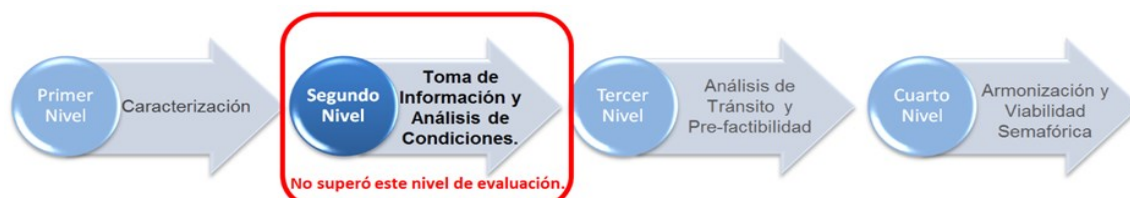
De acuerdo a lo anterior, una vez evaluados los parámetros requeridos por la normatividad, como resultado la intersección NO CUMPLE con los requisitos técnicos mínimos para semaforizar, teniendo en cuenta que no se satisfacen uno o más de los requisitos o condiciones mencionados anteriormente.

A continuación, se presenta de forma esquemática, el nivel donde se encuentra la intersección en el proceso de evaluación de viabilidad e implementación de regulación semafórica:

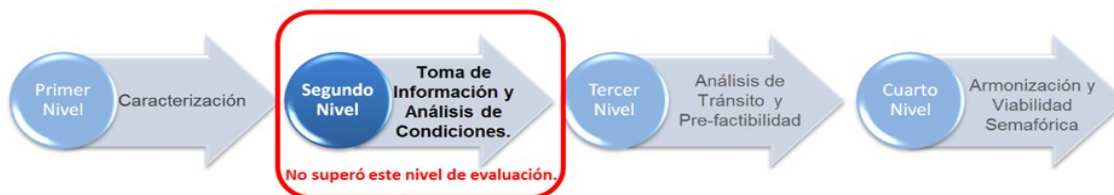
De acuerdo a lo anterior, una vez evaluados los parámetros requeridos por la normatividad, como resultado la intersección NO CUMPLE con los requisitos técnicos mínimos para semaforizar, teniendo en cuenta que no se satisfacen uno o más de los requisitos o condiciones mencionados anteriormente.

A continuación, se presenta de forma esquemática, el nivel donde se encuentra la intersección en el proceso de evaluación de viabilidad e implementación de regulación semafórica:

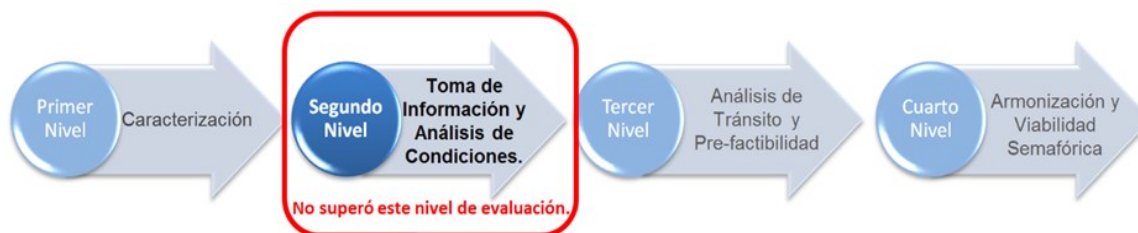
De acuerdo a lo anterior, una vez evaluados los parámetros requeridos por la normatividad, como resultado la intersección NO CUMPLE con los requisitos técnicos mínimos para semaforizar, teniendo en cuenta que no se satisfacen uno o más de los requisitos o condiciones mencionados anteriormente.

A continuación, se presenta de forma esquemática, el nivel donde se encuentra la intersección en el proceso de evaluación de viabilidad e implementación de regulación semafórica:

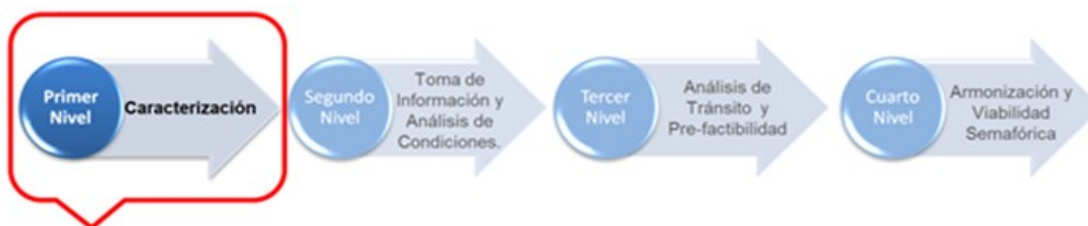
En atención al requerimiento se informa que la intersección de la Carrera 2 con Calle 9 Sur fue incluida con identificador P2038<sup>2</sup> dentro del proceso de evaluación de prefactibilidad semafórica adoptado por la Entidad, con el fin de determinar la pertinencia de implementar controles semafóricos u otras alternativas para la regulación del tránsito y protección de los peatones a corto y mediano plazo.

A continuación, se indica de manera esquemática el nivel donde encuentra la intersección en el proceso de evaluación de prefactibilidad:

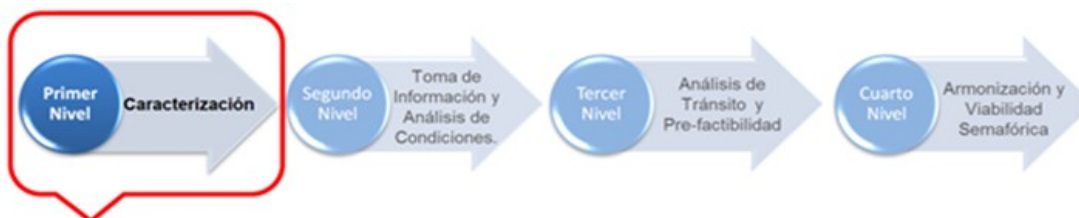
En atención al requerimiento se informa que la intersección de la Transversal 1 (Avenida Guacamaya) con Calle 42 Sur (Iglesia San Martín de Tours) fue incluida con identificador P1476<sup>3</sup> dentro del proceso de evaluación de prefactibilidad semafórica adoptado por la Entidad, con el fin de determinar la pertinencia de implementar controles semafóricos u otras alternativas para la regulación del tránsito y protección de los peatones a corto y mediano plazo.

A continuación, se indica de manera esquemática el nivel donde encuentra la intersección en el proceso de evaluación de prefactibilidad:

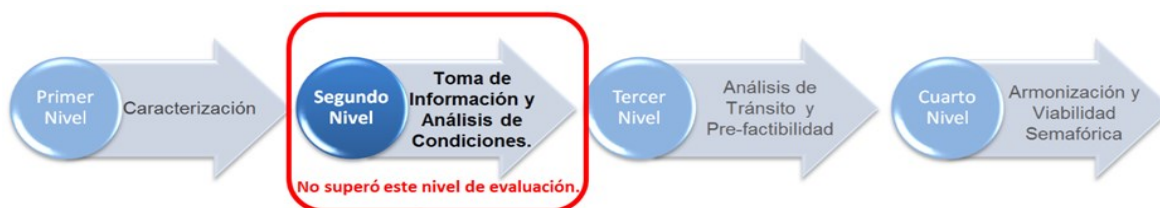
De acuerdo a lo anterior, una vez evaluados los parámetros requeridos por la normatividad, como resultado la intersección NO CUMPLE con los requisitos técnicos mínimos para semaforizar, teniendo en cuenta que no se satisfacen uno o más de los requisitos o condiciones mencionados anteriormente.

A continuación, se presenta de forma esquemática, el nivel donde se encuentra la intersección en el proceso de evaluación de viabilidad e implementación de regulación semafórica:
