REF.:	EVENTO SIRE No. 5337297
Asunto:	Remisión Diagnóstico Técnico DI-13348
Predio:	Sector de la Carrera 15 Este con Calle 90D Sur y 91B Sur. Barrio Juan José Rondón Localidad de Usme

**DIAGNÓSTICO TÉCNICO – DI-13348**  
**SUBDIRECCIÓN DE ANÁLISIS DE RIESGOS Y EFECTOS DE CAMBIO CLIMÁTICO**  
**GRUPO ASISTENCIA TÉCNICA**  
**EVENTO SIRE No. 5337297**

<b>DIRECCIÓN:</b>	Sector de la Carrera 15 Este entre la Calle 90D Sur y 91B Sur.	<b>COORDENADAS AREA INSPECCIONADA</b>	X1:99076.71 Y1:89336.24 X2:99135.45 Y2:89354.24 X3:99152.91 Y3:89293.12 X4:99092.59 Y4:89285.44		
<b>BARRIO:</b>	Juan José Rondón	<b>ÁREA DIRECTA AFECTADA:</b>	2600 m2.		
<b>UPZ:</b>	52 – La Flora.	<b>POBLACIÓN ATENDIDA:</b>	33		
<b>LOCALIDAD:</b>	5 – Usme.	<b>FAMILIAS</b>	8	<b>ADULTOS</b>	24
<b>CHIP:</b>	AAA0006PLCX	<b>PREDIOS EVALUADOS</b>	8		
<b>AREA INSPECCIONADA</b>	5138 m2.	<b>DOCUMENTO REMISORIO</b>	CR-34154

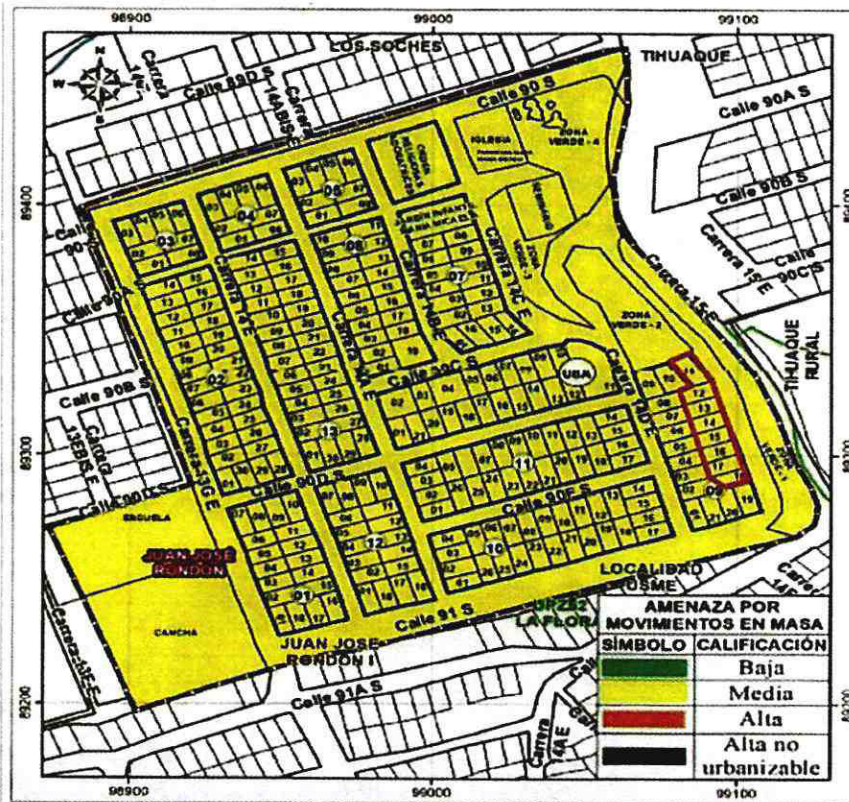
movimientos en masa, como se observa en las Figuras 1 y 2, lo cual no genera restricción o condicionamiento para ocupación o desarrollo urbano.

Figura 1. Localización del Sector de la Carrera 15 Este entre Calle 90D Sur y 91B Sur, en el Barrio Juan José Rondó de la Localidad de Usme. (Imagen tomada del Mapa de Amenaza por Movimientos en Masa del CT-8493).

El Concepto Técnico en mención, recomienda a los propietarios de los predios categorizados en amenaza y riesgo medio, garantizar el adecuado manejo de las aguas lluvias y superficiales que puedan inferir de manera negativa en las condiciones de inestabilidad. Mientras que para las zonas verdes 1, 2 y 3, donde se localizan taludes de pendiente moderada a alta, recomienda que cualquier tipo de intervención sea soportada por estudios geotécnicos de acuerdo a la normatividad vigente.

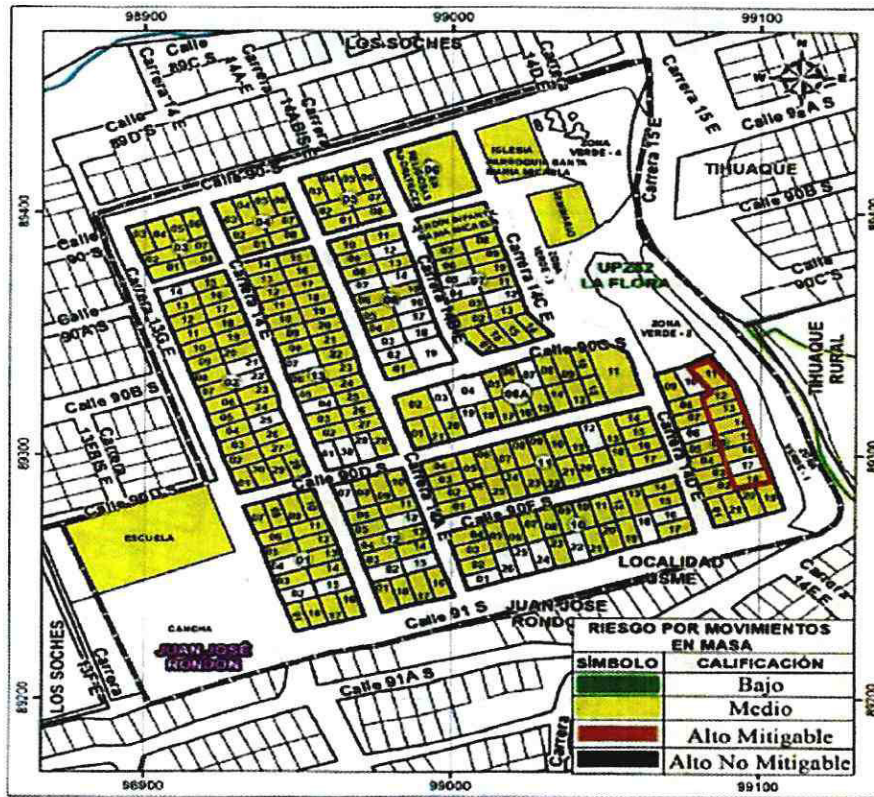
Figura 3. Localización del Sector de la Carrera 15 Este entre Calle 90D Sur y 91B Sur, en el Barrio Juan José Rondón de la Localidad de Usme. (Imagen tomada del Mapa de Riesgo por Movimientos en Masa del CT-8493).

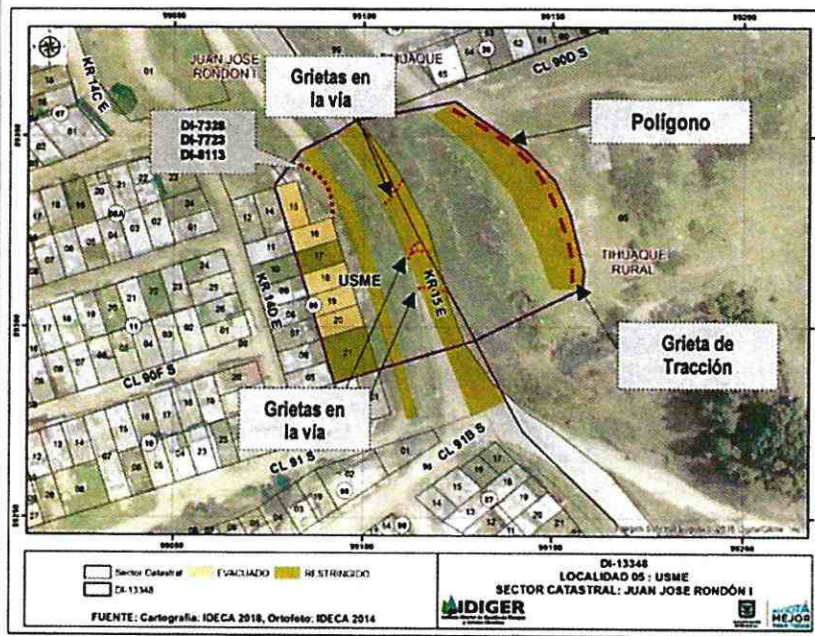
Figura 3. Localización Sector de la Carrera 15 Este entre Calle 90D Sur y 91B Sur, en el Barrio Juan José Rondón de la Localidad de Usme.

- Recomendación de evacuación y/o restricción de los predios localizados en el Polígono de evacuación de la Figura 3, que se relacionan a continuación:

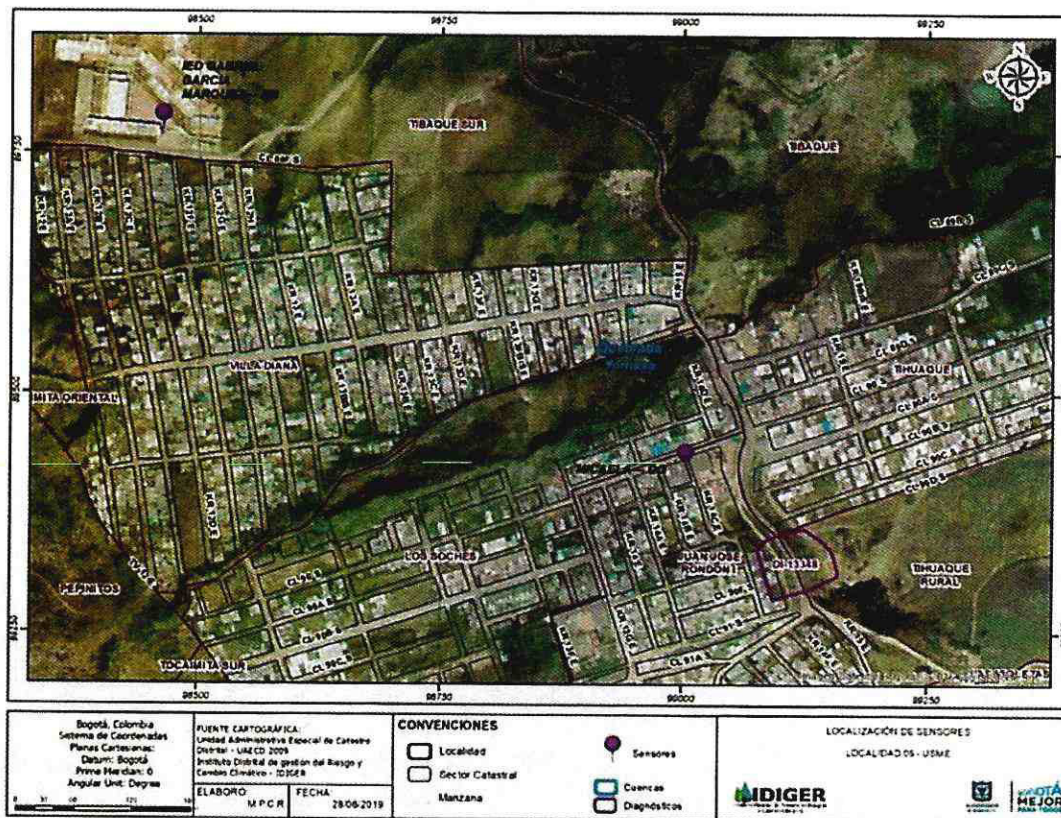
El IDIGER realiza monitoreo de lluvia acumulada en Bogotá con base en registros de las estaciones administradas por la misma entidad, se realizó un análisis de información cotejando los umbrales de lluvia para 7 días, para las Estaciones IED GABRIEL GARCÍA MÁRQUEZ la cual dista a 800 m y la estación MICAELA, la cual dista a 100 m del sector evaluado, (Ver Figura 2).

Figura 2. Localización de la estación y el sector evaluado en la Carrera 15 Este entre Calle 90D Sur y 91B Sur, en el Barrio Juan José Rondón de la Localidad de Usme
