MEMORANDO

FECHA: Bogotá D.C., agosto 29 de 2023

DE: **Mario Gabriel Carbonell Gutiérrez**
Subdirector de Señalización

REFERENCIA: Respuesta al memorando 202314000212553 - Solicitudes realizadas en el Marco de Rendición de cuentas “ Acciones estratégicas y atención integral del Nodo Movilidad” en Bogotá el 11 de agosto a las 2:00 a.m, localidad de Teusaquillo.

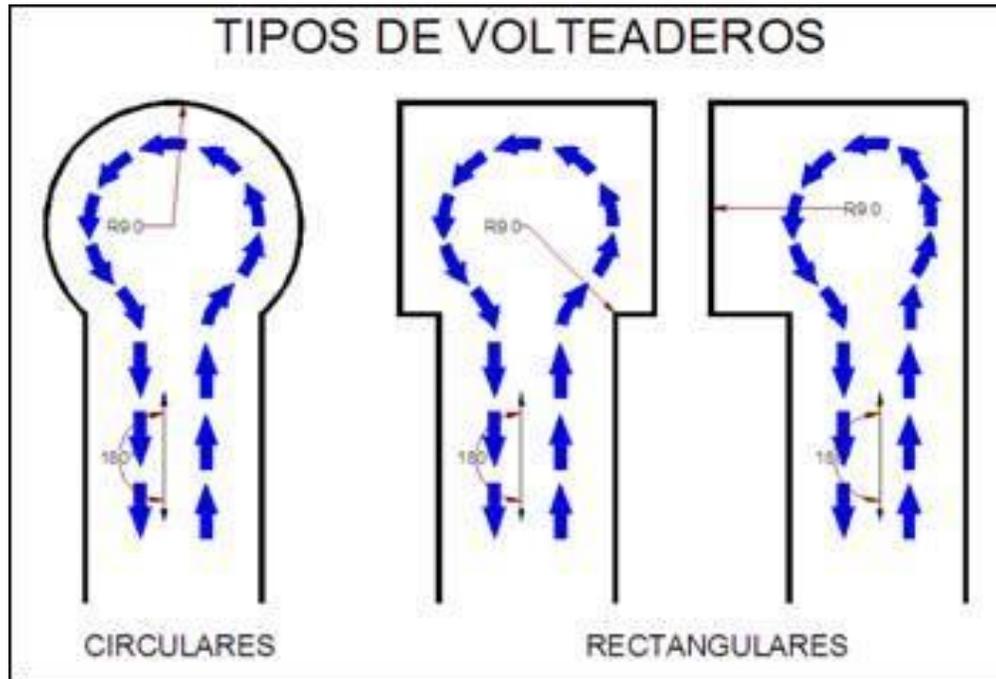
Figura 2. Tipos de volteaderos

Se realizó un análisis de la geometría del área en cuestión (Ver Figura 1), corroborando que la misma, tiene una morfología de zona de retorno o volteadero, cuya función es permitir maniobras de retorno de los vehículos, las cuales se ilustran en la siguiente imagen:

- Tal como se evidencia en la Figura 1 y luego de analizar la zona de retorno o volteadero, se observó un radio disponible para maniobras de volteo de **$R = 11,2m$** , con base en lo cual se define que no es viable permitir actividades de estacionamiento sobre algún costado de esta zona de giro, teniendo en cuenta que el parqueo de vehículos en cualquier punto de la misma, generará un entorpecimiento a las maniobras de giro en “u” que requiera realizar cualquier vehículo que ingrese a ella, principalmente si se trata de vehículos de emergencia o de recolección de basuras. La normatividad relacionada con estos espacios indica que las condiciones existentes dentro de los mismos, deben asegurar un volteo total, realizado en una sola maniobra de giro.

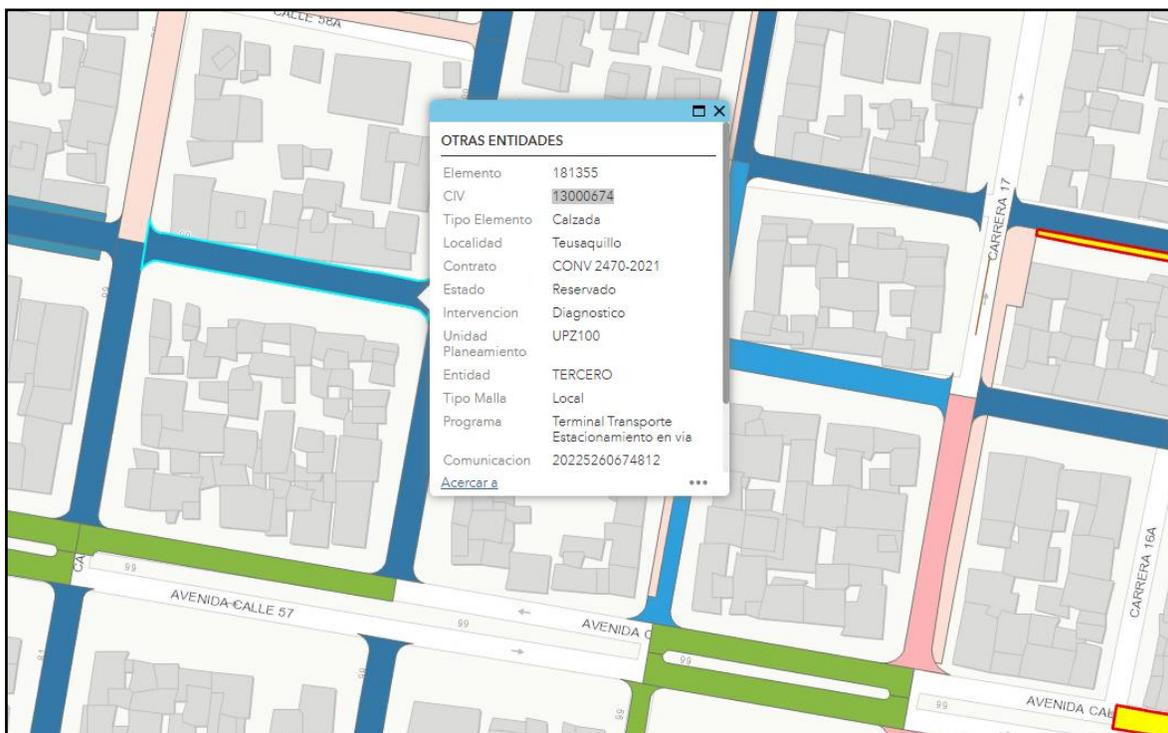
Ilustración 1. Reserva Terminal de Transporte

Para el tramo de solicitud de implementar señalización de “No pase” en la Transversal 25 con Diagonal 59, se realizó una verificación en el portal de mapas SIG-IDU³, en donde se pudo determinar que para el tramo vial sobre la **Transversal 25 con Diagonal 59** se encuentra reservado por parte del **Terminal de Transporte** dentro de la intervención de diagnóstico. Como se observa a continuación:

Con lo anterior, teniendo en cuenta que las actividades de rehabilitación o mantenimiento de la malla vial y en razón a lo definido en el Artículo 115 de la Ley 769 de 2002 (Código Nacional de Tránsito Terrestre – CNTT), el cual establece en su parágrafo 2: “*En todo contrato de construcción, pavimentación o rehabilitación de una vía urbana o rural será obligatorio incluir la demarcación vial correspondiente, so pena de incurrir el responsable, en causal de mala conducta*” se envía copia de esta comunicación a las entidades mencionadas para que adelante las acciones correspondientes y amablemente se le informe al petionario con copia a esta
