SECRETARÍA DE
MOVILIDAD

REF: Respuesta al SDQS 5094502025 - Solicitud de señalización vial en la AC 72 con KR 58, Localidad Barrios Unidos.

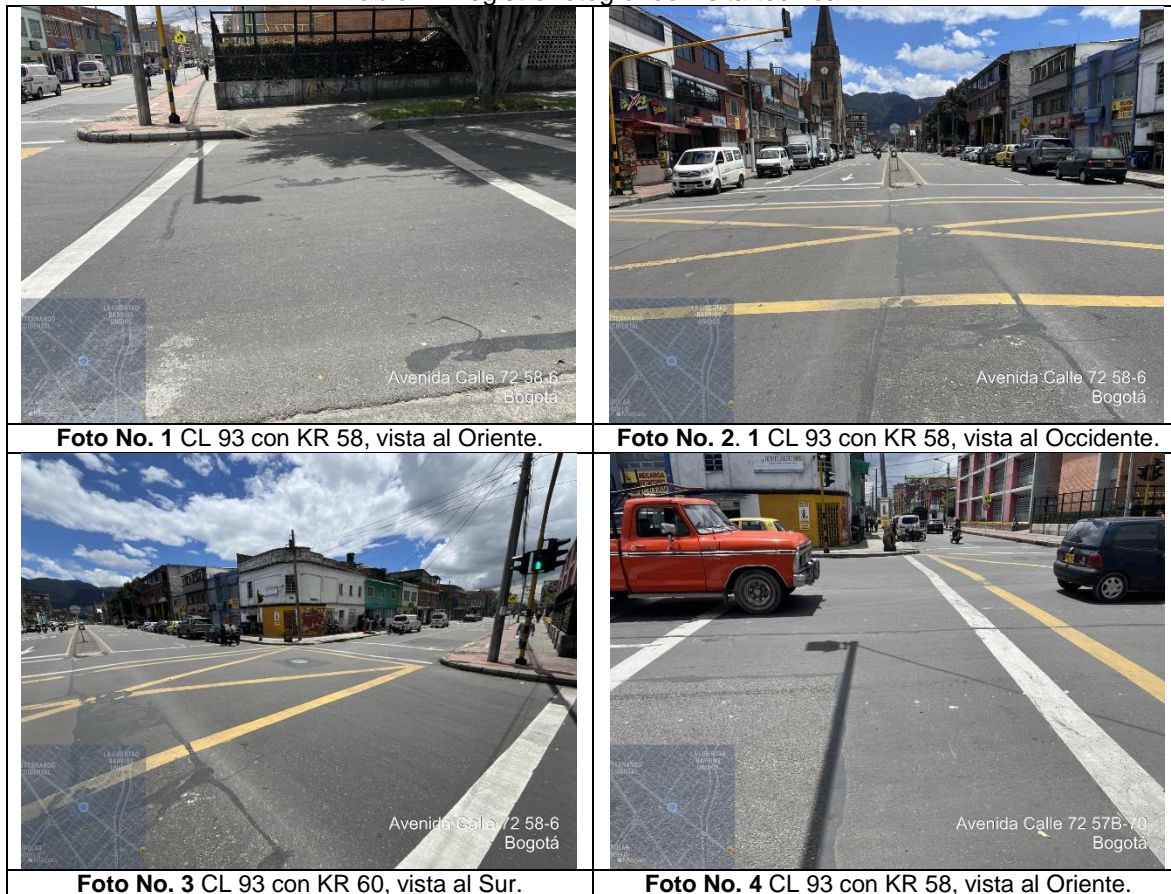
Tabla 1. Registro fotográfico visita técnica.

La Secretaría de Movilidad realizó la visita técnica al sitio señalado en la solicitud el 29 de septiembre de 2025. Durante la inspección se evidenció que la señalización vertical presenta diversos factores de desgaste que impide una adecuada demarcación vial. En consecuencia, esta Dependencia informa que, con el fin de complementar la señalización de la zona, se incluyó en la base de compromisos de la Entidad la reposición de la señal vertical SR-06 (Prohibido girar a la izquierda).

Respecto a su solicitud “(...) **sean trazadas las rayas dela cebra que indican paso peatonal ya que no se encuentran indicadas allí (...)**” se indica que una vez realizada la visita se efectuó la revisión de las condiciones de señalización vial en el punto objeto del requerimiento, constatándose la existencia de senderos

peatonales que permiten un tránsito seguro para los usuarios, en la intersección de **AC 72 con KR 58**, tanto en el sentido Oriente–Occidente y su retorno Occidente–Oriente, como en el sentido Norte–Sur y su correspondiente Sur–Norte. Dichos movimientos comprenden la totalidad de los flujos peatonales que se presentan en ambos ejes de circulación, permitiendo realizar de manera integral los desplazamientos en las cuatro direcciones de la intersección.

A continuación, se presenta el registro fotográfico de la visita técnica relacionada.
