SECRETARÍA DE
MOVILIDAD

REF: Respuesta al SDQS 5710912025

En seguimiento a la operación de la intersección semaforizada Carrera 68D con Calle 11 en campo y desde el Centro de Gestión del Tránsito de la SDM, se evidencia en servicio, libre de falla y reportando los tiempos en verde asignados en la programación durante el día y la noche.

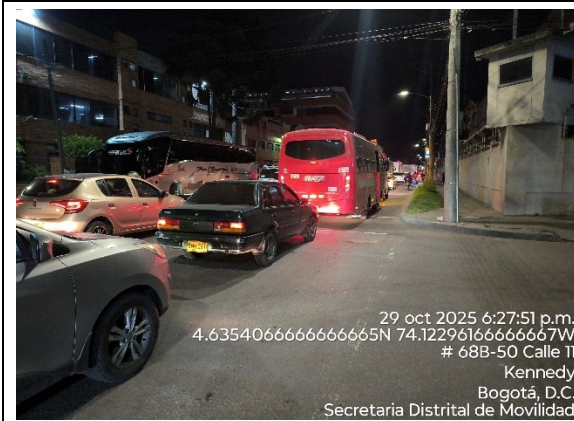
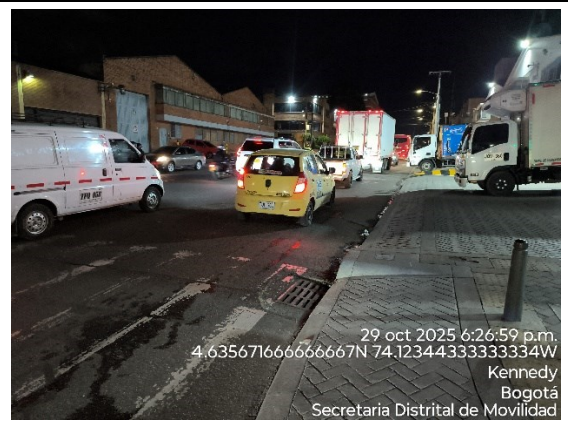
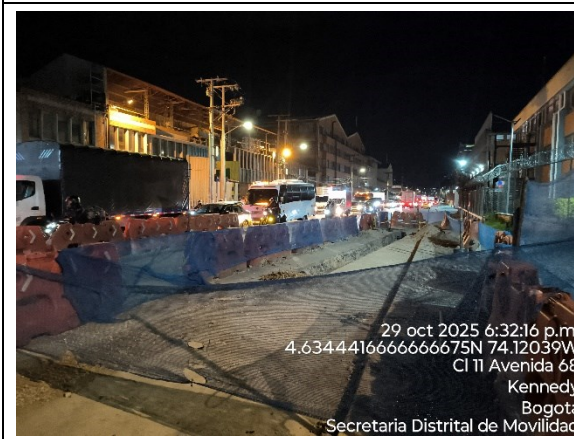
- La Calle 11 de la Carrera 68D a la Avenida Carrera 68 es una vía bidireccional de dos (2) carriles por sentido, transitan buses de SITP, transporte Intermunicipal, de carga, los cuales generan paradas momentáneas para ascenso y descenso de pasajeros, ingreso y salida de bodegas, estacionamientos en vía no autorizados, afectando la movilidad del sector.
- Así mismo, el tránsito de vehículos que desde la Calle 11 desemboca la Avenida Carrera 68 se ve afectado por las obras civiles que se adelantan sobre este corredor troncal.
- Estas obras obligan a que la salida de la Calle 11 hacia la Av. 68 se reduzca a un solo carril.
- Volumen considerable sobre el corredor troncal Avenida Carrera 68 al sur.

El siguiente registro fotográfico muestran la operación de la Calle 11 de la Carrera 68D a la Avenida Carrera 68, evidenciando congestión en sentido occidente – oriente, tal como se muestra en el video que adjunta en su petición:

El “embudo” creado por las obras, sumado al alto volumen de tráfico en la Av. 68 hacia el sur, y los buses y camiones en la Calle 11, son los causantes de la congestión en el sector.

De acuerdo a lo anterior, la SDM continuará con el seguimiento de las condiciones de operación de la intersección semaforizada, en el caso de ser necesarios “ajustes” a los tiempos del semáforo, sin embargo, cabe aclarar que el problema son las obras civiles que se adelantan en la zona.

Por último, la Secretaría monitorea constantemente todos los corredores para determinar acciones de mejora, y de manera especial en el punto mencionado en su petición, se adelantará con el gerente del corredor, quien validará otras acciones distintas a semaforización
