SECRETARÍA DE
MOVILIDAD

REF: Respuesta al SDQS-6579682025

Figura 1. Esquema intersección carrera 32 por calle 12

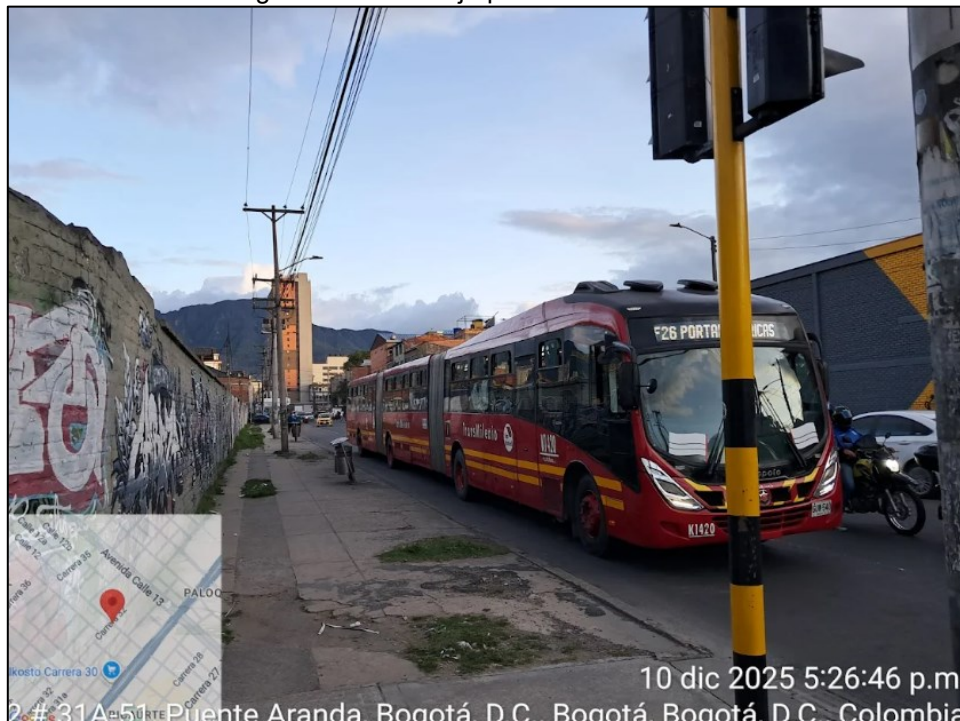
Durante la revisión en campo de la intersección, realizada el día 26 de noviembre en los periodos A.M. y P.M., se evidenció que los tiempos de verde para el tránsito mixto y TransMilenio no coincidían con los valores definidos en la programación operativa, generando una duración inadecuada de los tiempos asignados.

Fotografía 1. Grupo 4 sobre la Calle 12
con asignación de luz roja para el semáforo vehicular

Una vez detectada la anomalía, se procedió a realizar la reprogramación de la intersección, ajustando los tiempos de verde y, así mismo, la coordinación con la intersección ubicada en la Carrera 12 con Calle 13.

Posterior al ajuste, se efectuó la verificación en sistema y en campo el día 10 de diciembre, confirmando que la operación quedó normalizada y funcionando conforme a la programación establecida.

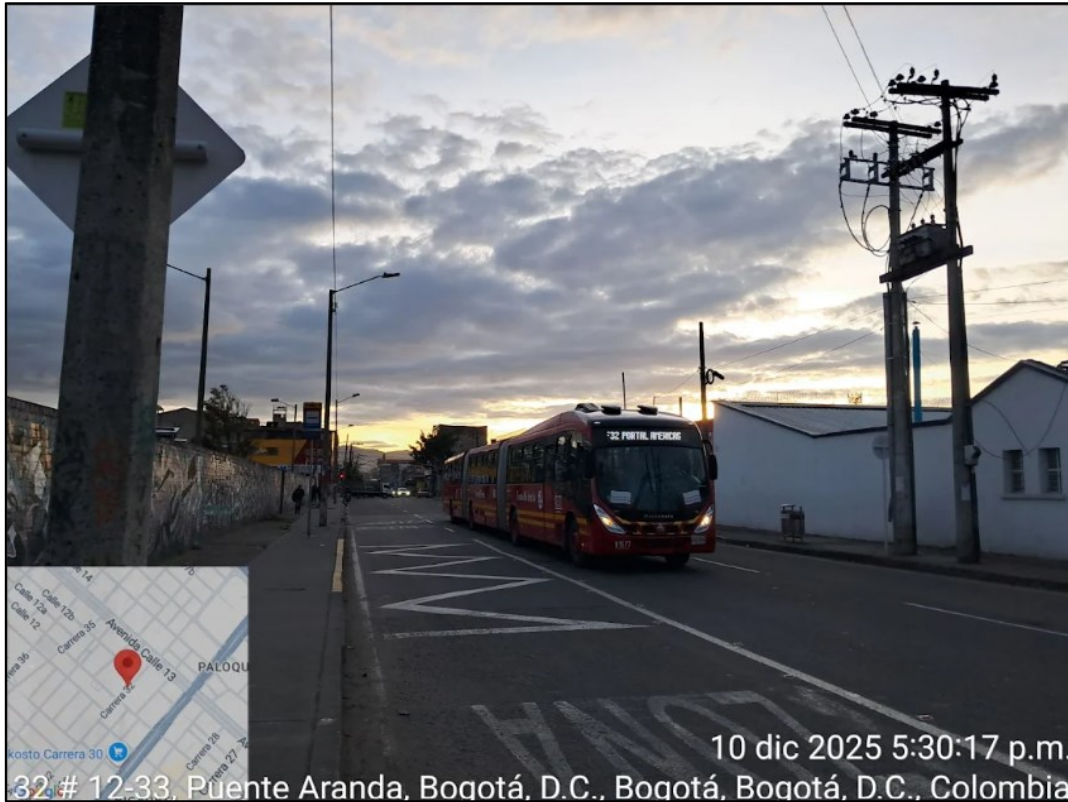
Fotografía 2. Despeje del grupo 4 sobre la Carrera 32,
con incorporación hacia la Calle 13
