SECRETARÍA DE  
**MOVILIDAD**

**REF:** Respuesta SDQS-766062025

En el sector de BARRIOS UNIDOS se cuenta con un tramo comprendido sobre la Av. Calle 72 entre la Carrera 53 y la Carrera 58 la cual es su solicitud; está conformado por cuatro (3) intersecciones reguladas con equipos de control semafórico. La identificación de estas intersecciones y su localización se relacionan a continuación en la Tabla 1.

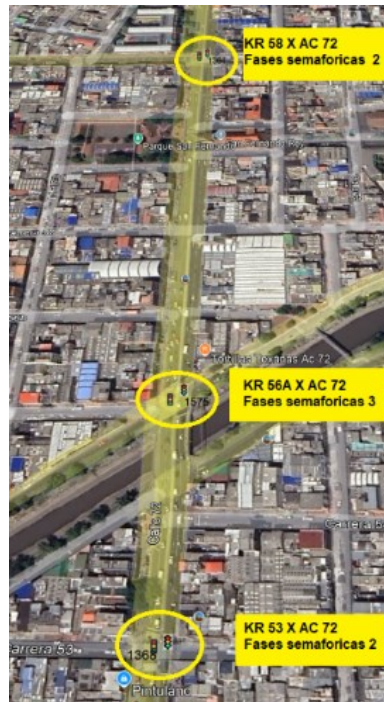
Figura 1. Localización e identificación de las intersecciones que conforman el corredor de la Av. Calle 72 entre KR 58 a KR 53

Para una mejor comprensión de la operación del corredor vial, se presenta a continuación en la Figura 1 la localización geográfica, identificación de la dirección, así como las fases<sup>1</sup> semaforicas que se presentan en cada intersección.

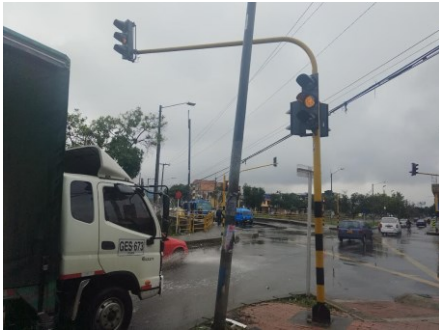
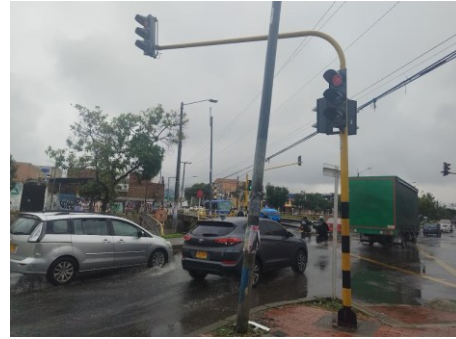
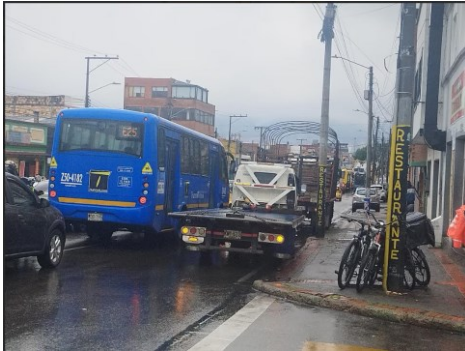
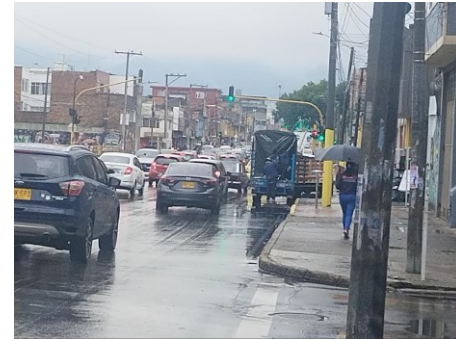
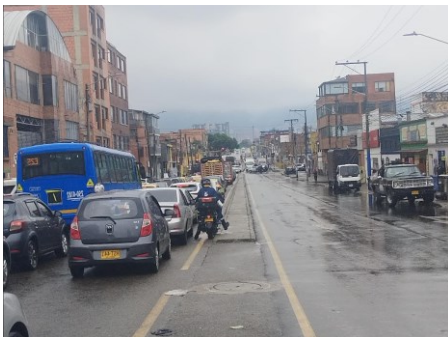
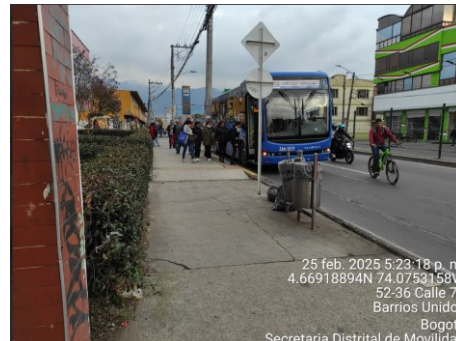
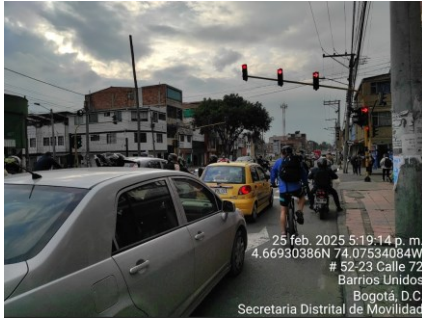
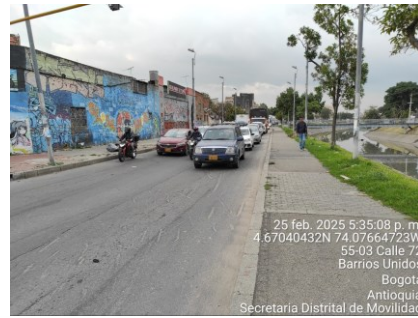
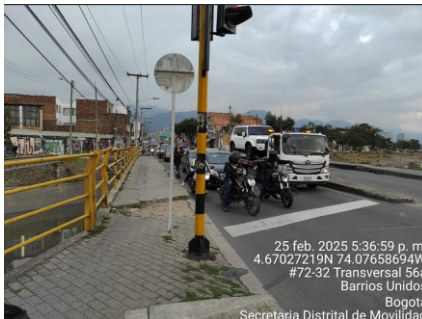
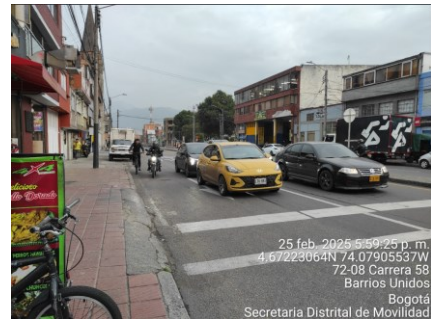
No obstante, en visitas realizadas el día 22 y 25 de febrero 2025 se evidencia que las condiciones críticas de movilidad se deben a deficiencias de capacidad vial generadas en gran parte por los paraderos de SITP, parqueo en vía, los vehículos no atienden las señales de semáforo pasándose en luz roja de forma irregular, así como a maniobras de ascenso y descenso de pasajeros generados principalmente por centros atractores como centros médicos, centros de belleza, iglesias, plaza de mercado doce de octubre, restaurantes, entre otros, ya que es una zona principalmente comercial. Como se evidencia en el registro fotográfico.

Por último, la SDM informa que continuará haciendo el seguimiento permanente al corredor, adelantando acciones en busca de mejorar la movilidad de acuerdo a las condiciones cambiantes del tránsito, garantizando la adecuada operación de los
