SECRETARÍA DE
MOVILIDAD

REF: Respuesta al SDQS-3525402025

Registro fotográfico visita técnica

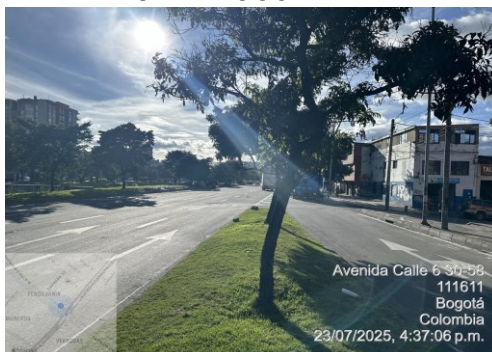
FOTO 1. CL 6 A LA ALTURA DE LA KR 31
VISTA AL OCCIDENTE

La SDM realizó una visita técnica al sitio indicado en la solicitud el 23 de julio de 2025. A continuación, se presenta el registro fotográfico de la visita técnica relacionada, donde se identifica la señalización dispuesta en el lugar objeto de análisis.

En base a su solicitud se programó la implementación de una señal SR-08 (Prohibido girar a la derecha) en el separador central del costado norte, con el fin de prohibir el giro a la derecha de los vehículos que circulan por la calzada interna de la CL 6. Cabe aclarar que la implementación de señalización está supeditada al orden cronológico de solicitudes en materia de señalización.

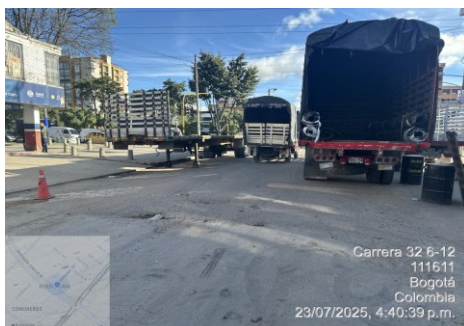
FOTO 3. KR 32 A LA ALTURA DE LA CL 6
VISTA AL SUR

La SDM realizó una visita técnica al sitio indicado en la solicitud el 23 de julio de 2025. A continuación, se presenta el registro fotográfico de la visita técnica relacionada, donde se identifica la señalización dispuesta en el lugar objeto de análisis.

Sin embargo, en visita técnica se evidenció el regular y mal estado de la carpeta de rodadura en el sector de la KR 32 con CL 6. Al hacer parte este segmento de la malla vial intermedia del Distrito las intervenciones de conservación o mantenimiento que se requieran para atender daños estructurales o funcionales que pueda presentar la estructura de pavimento, según el Decreto 555 de 2021, estarán a cargo de la Alcaldía Local de Puente Aranda y la Unidad Administrativa Especial de Rehabilitación y Mantenimiento Vial- UAERMV, quienes deberán coordinar entre ellas la planeación, programación, seguimiento e información de las acciones correspondientes para la ejecución de las actividades.

A continuación, se enlistan los elementos y medidas de pacificación propuestos en etapa de diseño para el sector, de acuerdo con los análisis realizados:

- Complemento de las intersecciones por medio de la generación de cebras peatonales.
- Demarcación de carriles con pictogramas y flechas de dirección.

En consecuencia, se informa que esta Dependencia no implementa demarcación y dispositivos de señalización en casos donde la estructura de pavimento presenta tramos en mal estado, dado que en una futura intervención podría afectar las garantías y durabilidad de los elementos de señalización. Por tal motivo, de conformidad con lo dispuesto en el Artículo 21 de la Ley 1755 de 2015 se debe dar traslado a la **Alcaldía Local de Puente Aranda** y a la **UAERMV**, para que dentro de sus competencias atiendan y den respuesta de manera directa al peticionario con copia a esta Entidad para su seguimiento.

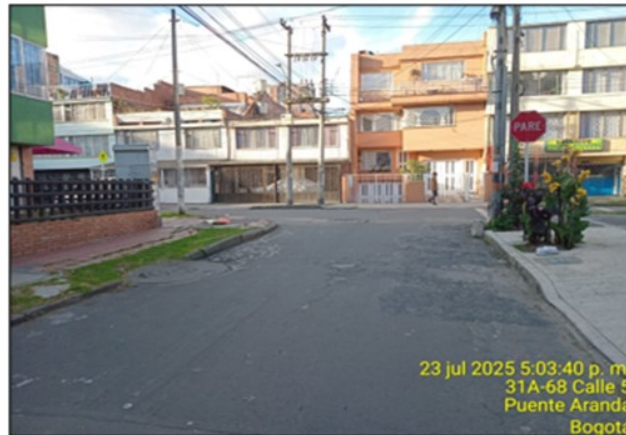
FOTO 5. INTERSECCIÓN CARRERA 31B CON CALLE 5

Lo anterior se fundamenta en lo evidenciado durante la visita de campo realizada el 23 de julio de 2025, en la cual no se identificaron volúmenes ni conflictos que justifiquen la implementación de controles semafóricos en la intersección solicitada de la Carrera 31B con Calle 5 (ver Registro fotográfico).

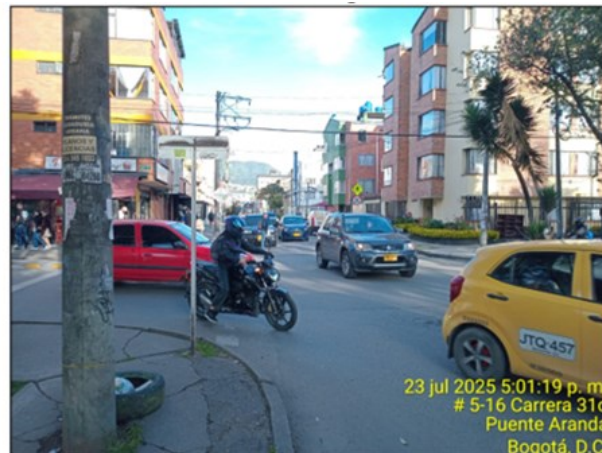
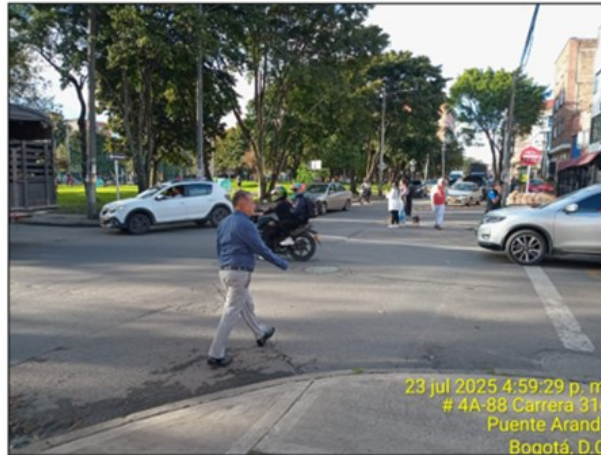
FOTO 6. INTERSECCIÓN CARRERA 31C CON CALLE 5

situaciones de riesgo para los diferentes actores viales, se procedió a incorporar la intersección de la Carrera 31C con Calle 5 (P2178) en base de evaluación.

Cabe destacar, que una de las actividades iniciales a desarrollar, según lo estipulado en la normatividad vigente, es el análisis como primera medida del planteamiento e implementación de otras alternativas de solución a mediano y corto plazo, bien sea con dispositivos de señalización u otras medidas de pacificación de tránsito, las cuales una vez implementadas son objeto de seguimiento. De no resultar eficientes, luego de un análisis de siniestralidad en la zona, de acuerdo con el análisis técnico, la disponibilidad presupuestal y de la vigencia de los contratos que suscriba la Entidad para tal fin, la intersección continuará con las actividades de toma de información de volúmenes y revisión de condiciones técnicas mínimas.

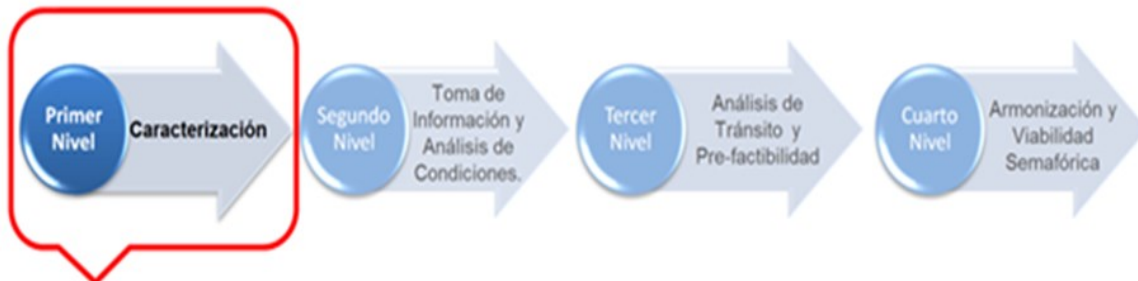
A continuación, se indica de manera esquemática el estado actual de la intersección Carrera 31C con Calle 5 en el proceso de evaluación de prefactibilidad semafórica:
