**REF:** Respuesta a solicitud SDQS 3263862026

Con respecto a la anterior solicitud, se indica que la definición y ubicación de los dispositivos de regulación y control vial para el proyecto de la Av. Guayacanes, obedecen a los criterios y consideraciones establecidos en el proyecto IDU 926 de 2017, elaborado por el Consorcio SEDIC- CONCOL 023, para la Elaboración de Estudios y Diseños de la Av. Tintal desde la Av. Bosa hasta la Av. Alsacia, Av. Alsacia desde la Av. Tintal hasta la Av. Constitución, Av. Constitución desde la Av. Alsacia hasta la Av. Centenario y Av. Bosa desde la Av. Ciudad de Cali hasta la Av. Tintal en Bogotá D.C., aprobado por la SDM mediante oficio SDM-DSVCT-109971-19 del 01 de junio de 2018. En desarrollo de dicho Estudio se consideró la necesidad de brindar y mantener la prelación del corredor de la Av. Guayacanes optimizando el número de detenciones y reduciendo el número de fases semafóricas al restringir los giros izquierdos, debido a que los mismos impactan la capacidad y nivel de servicio, para el caso particular de la intersección de la Av. Guayacanes por Calle 9.

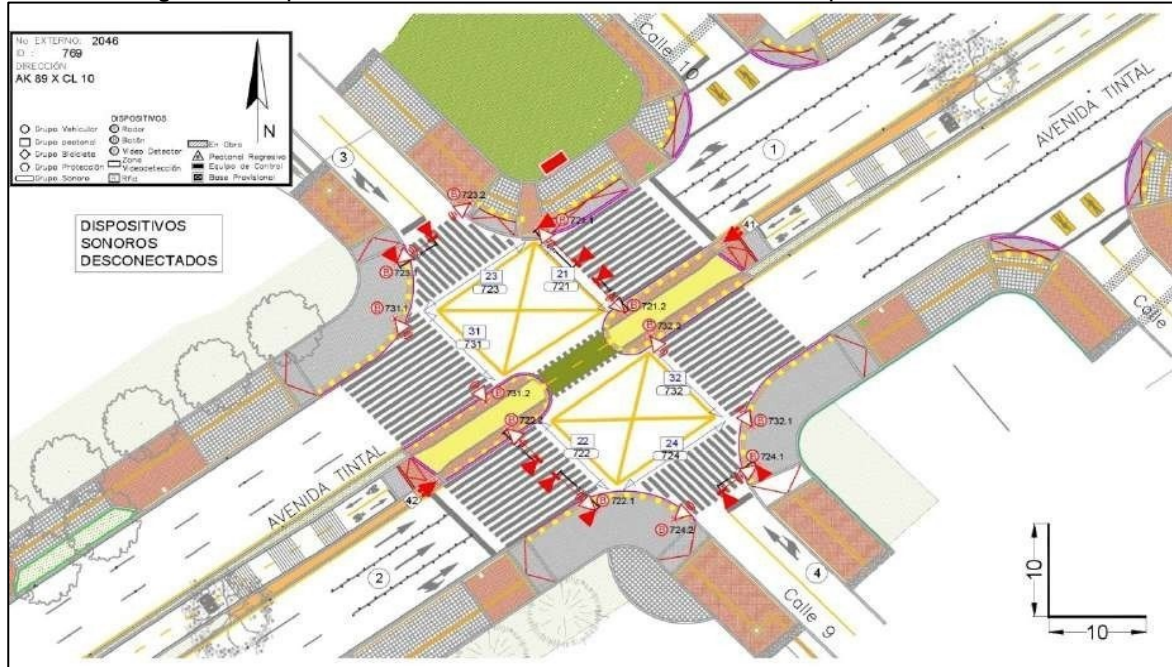
El corredor de la Avenida Guayacanes fue dado al servicio con la siguiente configuración, y condiciones operativas mientras el contratista de obras del IDU culminaba la entrega de las intersecciones de manera definitiva a la SDM, con lo cual la intersección semaforizada de Av. Tintal (AK 89) por Calle 9, disponía del siguiente diseño operativo como fin el regular los movimientos vehiculares y garantizar el paso seguro a peatonales y ciclistas usuarios de la intersección. En la intersección operan cuatro (4) grupos vehiculares, seis (6) grupos peatonales, dos (2) grupos de ciclistas y seis (6) grupos sonoros por demanda, como se indican en la Figura 1 y Tabla 1.

Figura 1. Esquema de la intersección Semaforizada AK 89 por CL 10.

Tabla 1. Fases y grupos semaforizados en la intersección AK 89 por CL 10.

| FASE | GRUPOS VEHICULARES | GRUPOS PEATONALES | GRUPOS CICLISTAS |
| I | 1, 2 | 23, 24 | 41, 42 |
| II | 3, 4 | 21, 22, 31, 32 | |

Con base en lo anterior se evidencia que, bajo las condiciones operacionales del tránsito en la actualidad, la intersección opera en condiciones adecuadas de movilidad, con un nivel de servicio B correspondiente a condiciones aceptables de movilidad, y un tiempo total de espera promedio por vehículo para la intersección de 27 segundos en promedio por vehículo para el período pico A.M., donde los grupos más afectados son el 2 y 4 con 27 y 52 segundos respectivamente.
