SECRETARÍA DE  
MOVILIDAD

**REF:** Respuesta a SDQS- 3550872026

Reciba un cordial saludo por parte de la Secretaría Distrital de Movilidad (SDM), en atención al comunicado de la referencia en el cual indica: "(...) SE EVIDENCIA EN LA INTERSECCION DE LA CALLE 10 CON AVENIDA GUAYACANES, LA ACTIVACION DE LOS GIROS IZQUIERDO HACIA EL SUR Y NORTE DESDE LA CALLE 10; SIN EMBARGO ESTA SITUACION AL CONTRARIO DE MEJORAR LA MOVILIDAD A GENERADO QUE PARA LOS RESIDENTES DEL COSTADO OCCIDENTAL DE LA GUAYACANES AUMENTO DESMEDIDO PARA PODER SALIR DEL BARRIO Y ACUMULACION DESMEDIDA DE VEHICULOS EN EL SECTOR. POR LO ANTERIOR SE SOLICITA CONOCER CUALES SON LOS SOPORTES QUE DIERON ORIGEN A ACTIVACION EN LAS FASES SEMAFORICAS DE ESTA INTERSECCION, DE LAS CUALES SE HA PODIDO EVIDENCIAR EN CAMPO NO HAN MEJORADO LA MOVILIDAD SINO POR EL CONTRARIO LA HA DETERIORADO SUMADO A LO ANTERIOR CON LA CIRCULACION DE VEHICULOS DE CARGA PESADA SOBRE ESTAS VIAS LOCALES QUE NO ESTAN DISEÑADAS PARA DICHAS CARGAS, LAS CUALES SE APROVECHAN DE PASOS IRREGULARES PARA ACCEDER A LA CALLE 10 (VER IMAGEN ADJUNTA CALLE 10 CON CARRERA 92 APROXIMADAMENTE) (...)". La Subdirección de Semaforización a partir de los temas de su comp

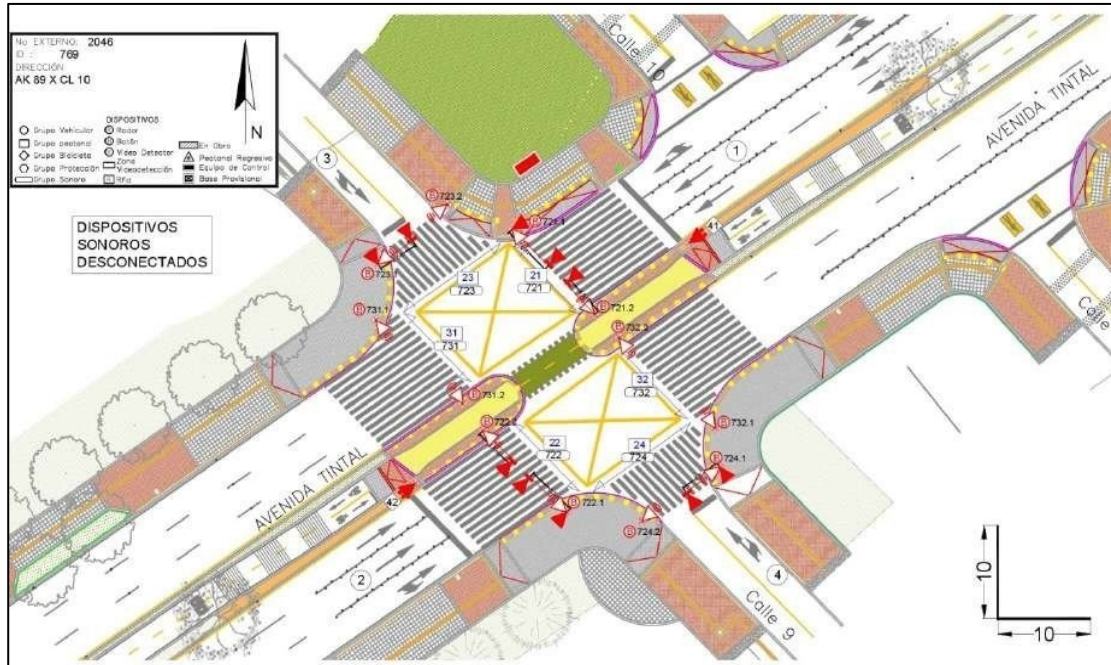
Figura 1. Esquema de la intersección Semaforizada AK 89 por CL 10.

El corredor de la Avenida Guayacanes fue dado al servicio con la siguiente configuración, y condiciones operativas mientras el contratista de obras del IDU culminaba la entrega de las intersecciones de manera definitiva a la SDM, con lo cual la intersección semaforizada de Av. Tintal (AK 89) por Calle 10, disponía del siguiente diseño operativo como fin el regular los movimientos vehiculares y garantizar el paso seguro a peatonales y ciclistas usuarios de la intersección. En la intersección operan cuatro (4) grupos vehiculares, seis (6) grupos peatonales, dos (2) grupos de ciclistas y seis (6) grupos sonoros por demanda, como se indican en la Figura 1 y Tabla 1.

Con base en lo anterior se evidencia que, bajo las condiciones operacionales de su implementación, la intersección operaba en condiciones adecuadas de movilidad, con un nivel de servicio B correspondiente a condiciones aceptables de movilidad, y un tiempo total de espera promedio por vehículo para la intersección de 27 segundos en promedio por vehículo para el período pico A.M.,

donde los grupos más afectados son el G-2 y G-4 con 27 y 52 segundos respectivamente.

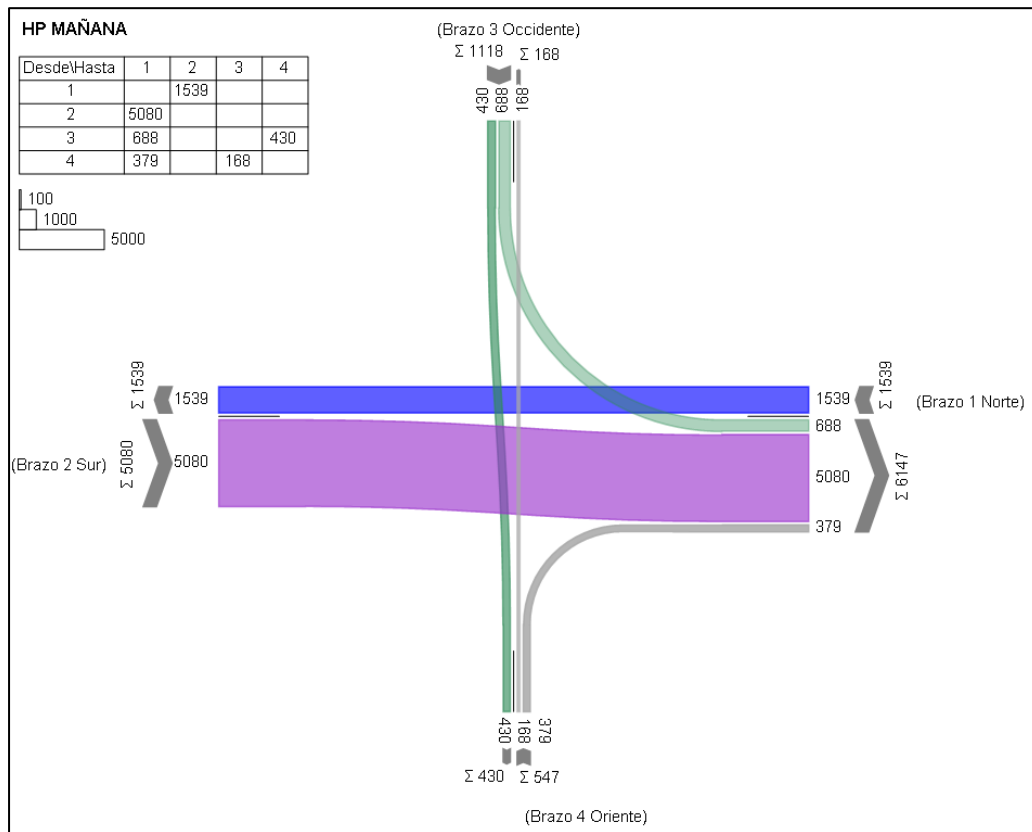
de abril de 2026, se aumentó de dos (2) a cuatro (4) fases dentro del ciclo definido para los periodos de máxima demanda con lo cual se reduciría la capacidad de operación de la intersección, aumentando los tiempos de espera a 350 segundos en promedio por vehículo correspondiente con condiciones forzadas de movilidad. Es de resaltar que como se mencionó anteriormente, el objetivo principal es garantizar la seguridad de todos los actores viales, incluidos peatones, ciclistas y conductores, en la siguiente figura se ilustra el plano de cargas de la intersección.

**Fuente:** Elaboración propia a partir de registros de volúmenes del 03/03/2026

Con la implementación de la nueva programación semafórica se logra mitigar para el movimiento occidente a norte 688 posibles eventos de colisión o incidentes con peatones y otros movimientos vehiculares que antes del 30 de abril de 2026 se realizaban de manera no autorizada.
