**Ciclovías temporales
Balance a Junio de 2024**

SECRETARÍA DISTRITAL DE MOVILIDAD

Octubre 2024

CICLOVÍAS TEMPORALES BALANCE A JUNIO DE 2024	
SUBSECRETARÍA DE POLÍTICA DE LA MOVILIDAD	FECHA: OCTUBRE 2022

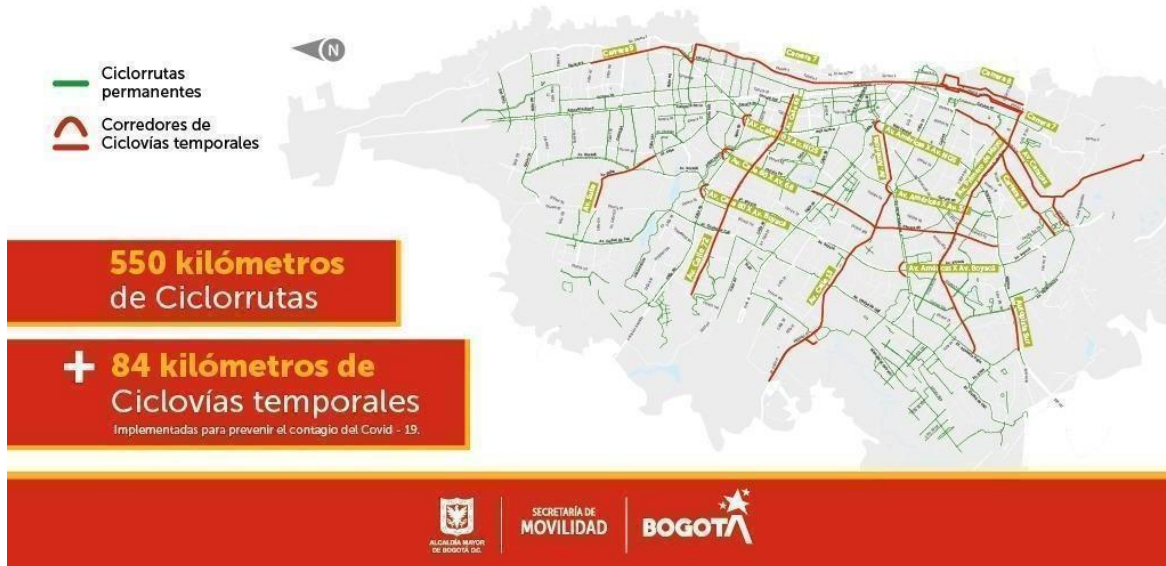
Figura 1. Corredores de ciclovías temporales en Bogotá a corte de mayo de 2020

De esta manera, la Alcaldía de Bogotá, a través de la Secretaría Distrital de Movilidad - SDM y el Instituto Distrital de Recreación y Deporte -IDRD amplió la oferta de ciclo infraestructura fortaleciendo la red de ciclorrutas existentes, que en su momento contaba con aproximadamente 550 kilómetros. Esta medida, llevada a cabo en conjunto con otras entidades del distrito, dispuso mediante una franja segregada, el tránsito exclusivo de ciclistas en corredores principales y sitios específicos de la malla vial. (Ver Figura 1).

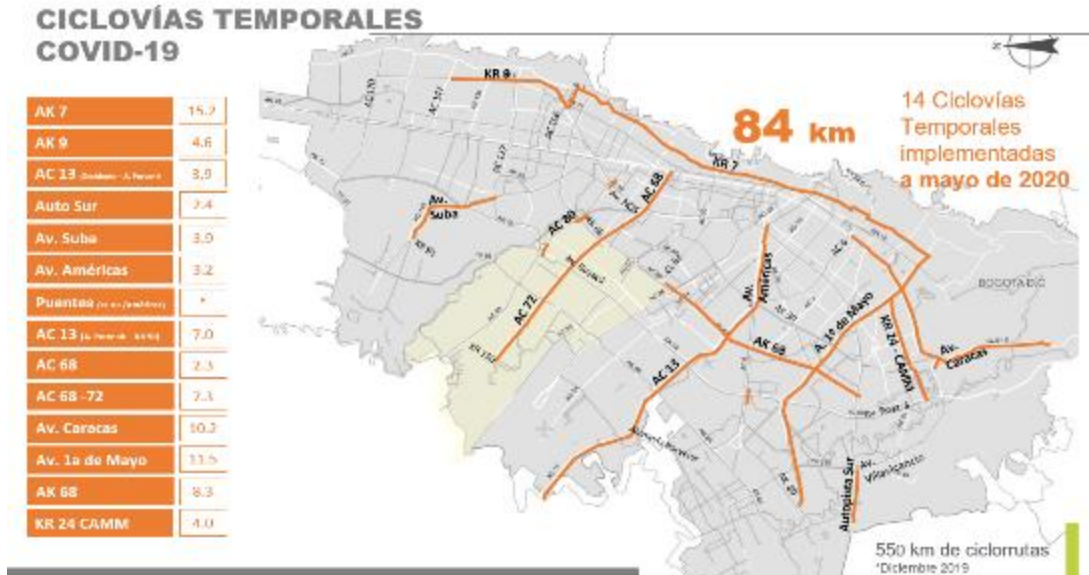
Figura 2. Corredores de ciclovías temporales mayo de 2020

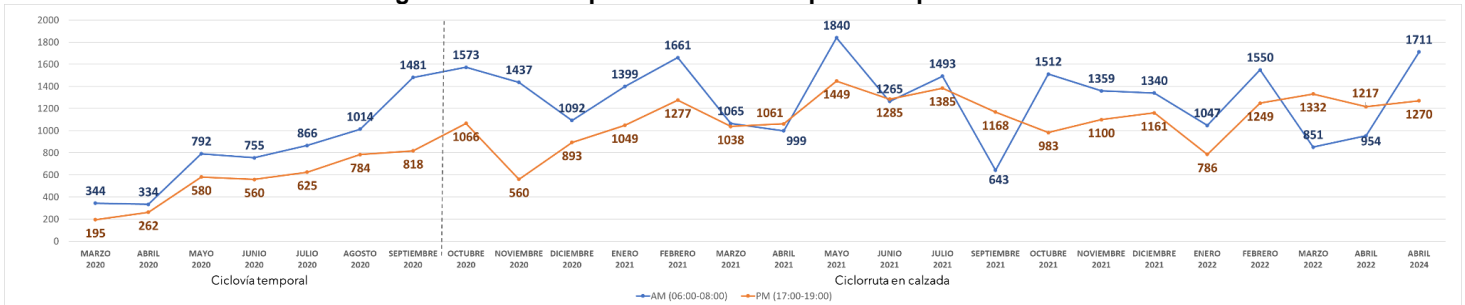
Figura 7. Volumen promedio mensual periodos pico Carrera 7

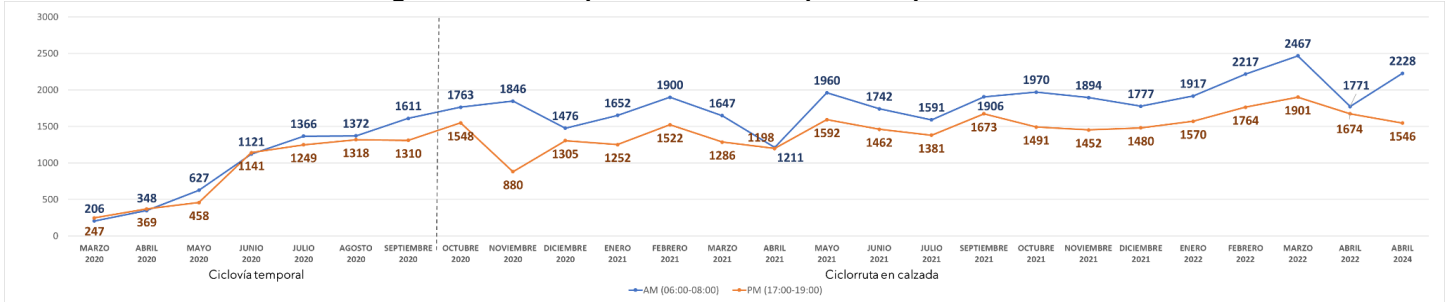
Ahora bien, en el corredor de la Carrera 9, entre el inicio de la medida, en el mes de marzo de 2020, a la implementación de la ciclorruta en calzada (septiembre 2020), se presenta un incremento de la circulación ciclista del 757% y del 528% en el periodo pico AM y PM respectivamente. Ahora, respecto al mes de abril del 2024, se presenta un incremento del 993% y del 527% respecto al mes de inicio de la medida en los mismos periodos.

Figura 8. Volumen promedio mensual periodos pico Carrera 9.

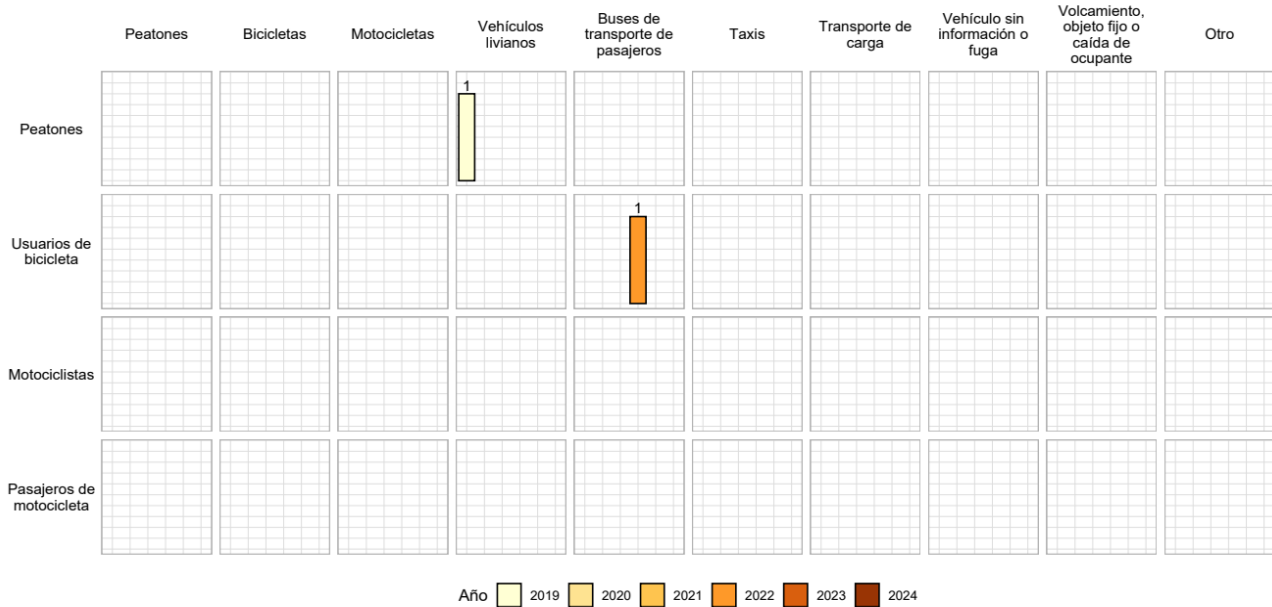
Respecto a los siniestros con fatalidades³, en 2019 se presenta un peatón fallecido con interacción con vehículo liviano y en 2022 un ciclista fallecido con un bus de transporte de pasajeros.

Figura 12. Cantidad de víctimas fatales. Según su condición por actor vial involucrado en el siniestro (Matriz de colisión). Primer semestre 2019 a 2022. Carrera 9 y Carrera 11 entre Calle 106 y Calle 147

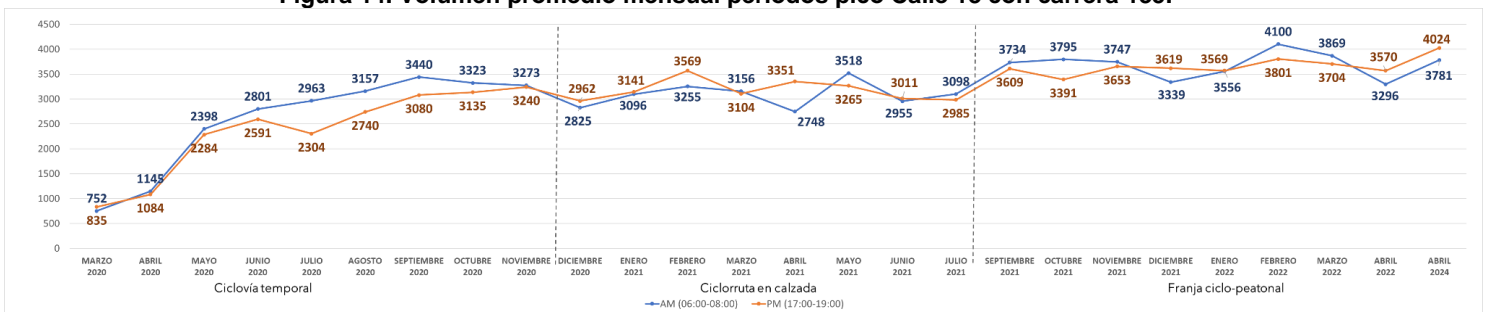
Figura 14. Volumen promedio mensual periodos pico Calle 13 con carrera 135.

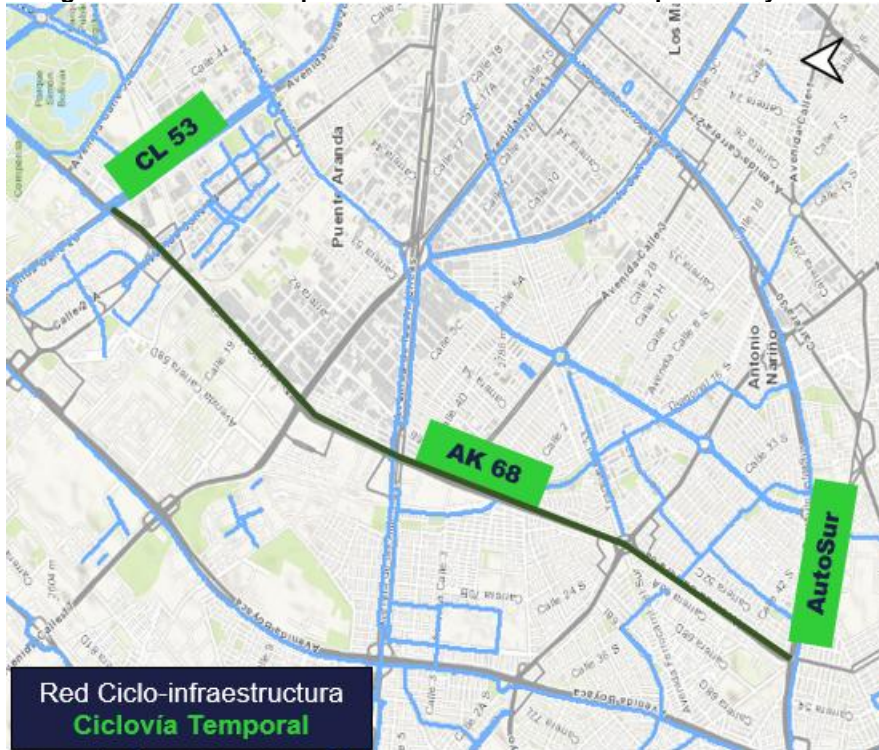
Figura 17. Ciclovía temporal Av. Carrera 68 entre Autopista Sur y CL 53.

El corredor de ciclovía temporal de la Av. Carrera 68 entre Autopista Sur y Calle 53, se consolida el 27 de abril de 2020, como un corredor ciclista bidireccional adosado al separador en la calzada rápida oriental, sentido sur-norte.

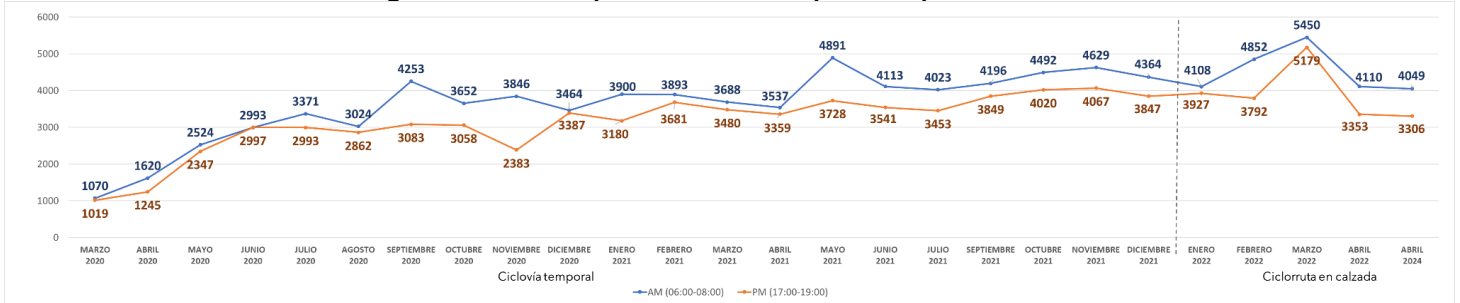
Figura 23. Volumen promedio mensual periodos pico Av. Suba.

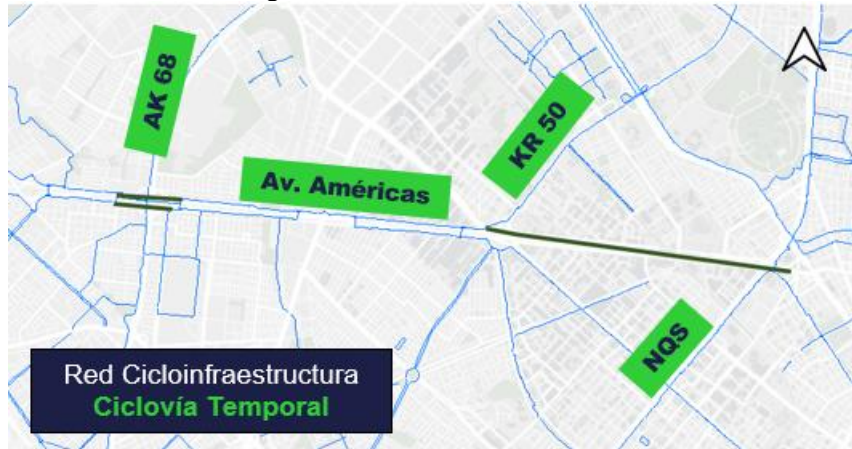
Figura 26. Corredor Av. Américas

El corredor de ciclovía temporal de la Av. Américas entre Carrera 28 y Carrera 50, se consolida el 25 de marzo de 2020, como un corredor ciclista bidireccional adosado al separador calzada norte, y sobre el puente de la Av. Américas con Av. Boyacá unidireccional adosado a los bordes externos.

La operación en este sector de la ciudad inicia el 16 de marzo de 2020, donde se dispone de un corredor ciclista en la Av. Américas entre Av. Ciudad de Cali y Calle 34, para posteriormente y de acuerdo con las evaluaciones realizadas consolidarse como el corredor descrito en el párrafo anterior.

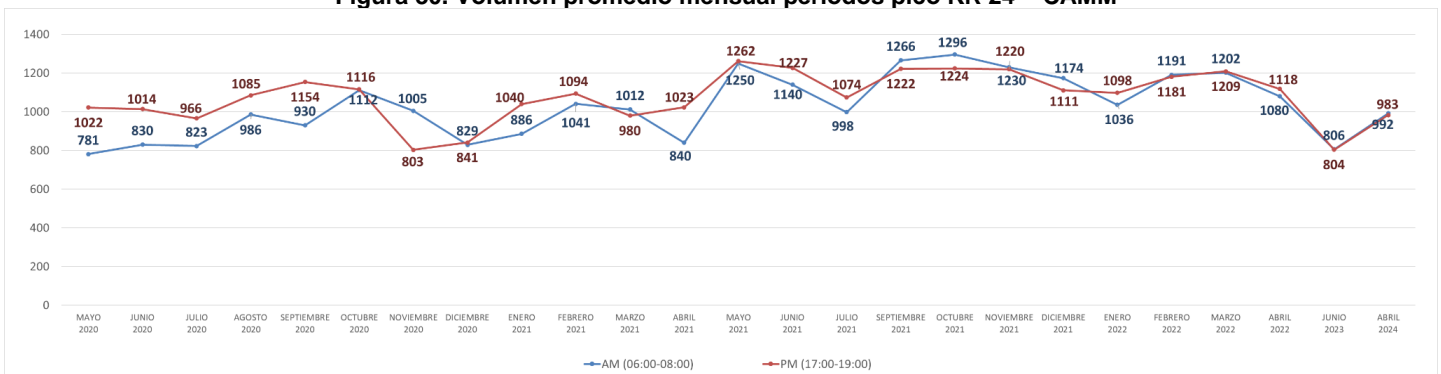
Figura 30. Volumen promedio mensual periodos pico KR 24 – CAMM

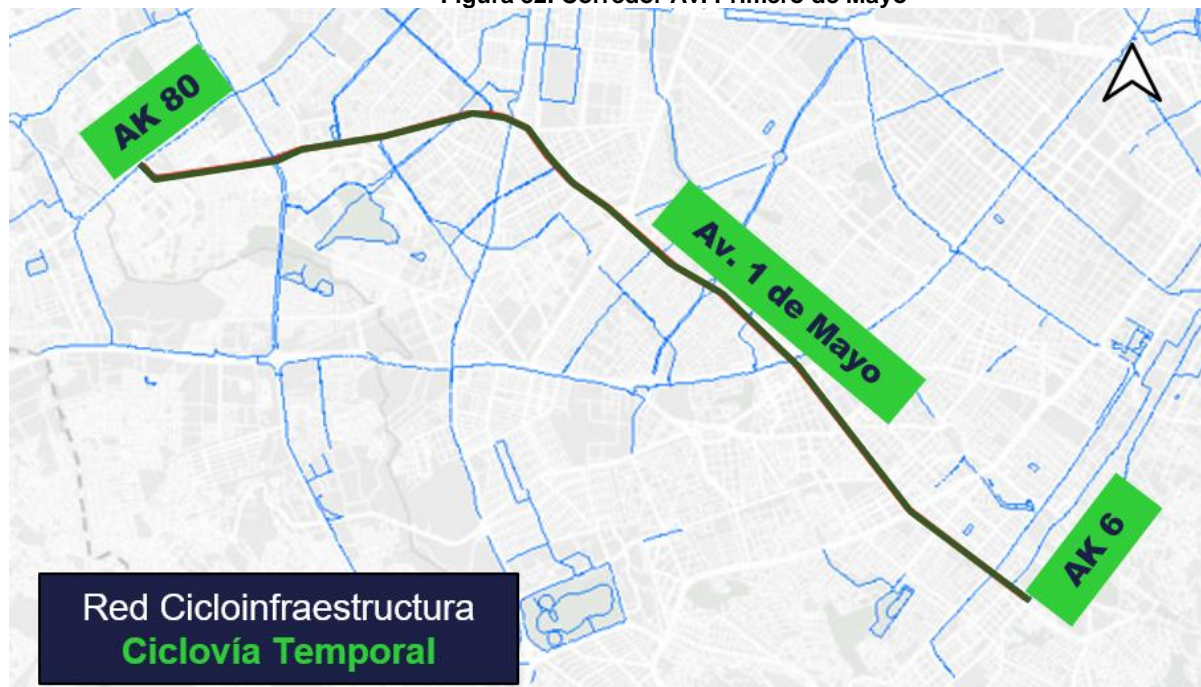
Figura 52. Corredor Av. Primero de Mayo

El corredor de la Av. Primero de Mayo entre Carrera 7 y Av. Agoberto Mejía, se consolida el 27 de abril de 2020 como un corredor ciclista unidireccional adosado a los andenes.

La operación de este corredor era efectuada por el IDRD, quienes luego de una evaluación al material segregador y a las condiciones de operación en el mes de noviembre de 2020 remiten un oficio a la SDM suspendiendo la operación del mismo.
