**REF:** Respuesta al radicado SDQS No. 2284272025. Solicitud de señalización en la Av. Circunvalar con CL 26 B y CL 35 Localidad de Santa Fé.

La SDM realizó una visita técnica al sitio indicado en la solicitud el 13 de mayo de 2025. A continuación, se presenta el registro fotográfico de la visita técnica relacionada, donde se identifica la señalización dispuesta en el lugar objeto de análisis.

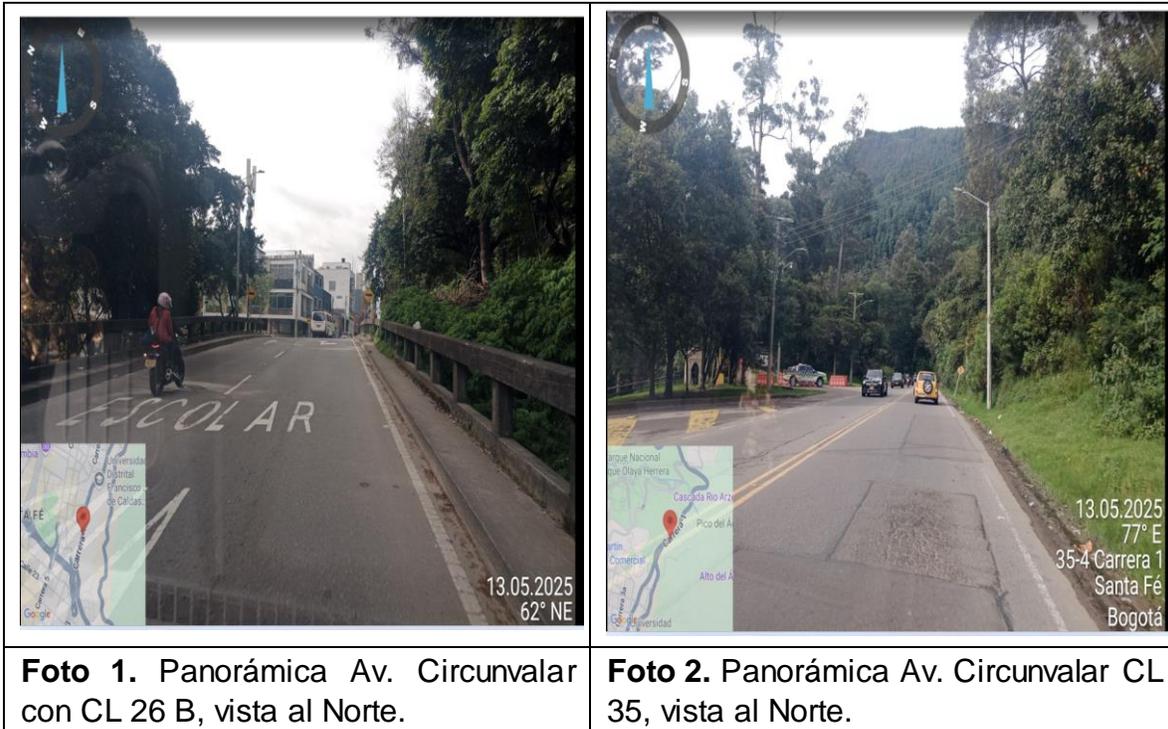
Tabla 1. Registro fotográfico visita técnica.

En la visita técnica de la Av. Circunvalar con CL 26B se evidenció señalización vertical como: SP-47/SR-30 (Zona escolar/Velocidad Máxima permitida) y SP-25A (Ubicación de Resalto).

En cuanto a la señalización horizontal, se observó la presencia de pictograma de cruce peatonal y pictograma de zona escolar, demarcación línea de carril, las cuales presentan desgaste debido a condiciones atmosféricas y paso vehicular. También se encontró reductor de velocidad tipo resalto parabólico.

Para el tramo de la Av. Circunvalar con CL 35, se evidenció señalización SP-07 (Zona de curvas sucesivas la primera a la izquierda).

En cuanto a la señalización horizontal, se observó la presencia de líneas de borde de carril y líneas longitudinales las cuales presentan desgaste debido a condiciones atmosféricas y al paso vehicular.

De acuerdo con lo anterior, se informa que se tiene programado el mantenimiento de la señalización. Cabe aclarar, que el desarrollo de esta actividad estará sujeta al

orden cronológico de solicitudes en materia de señalización y al estado que presente la capa de rodadura en el momento de la ejecución.

De acuerdo con el análisis realizado para el sector de la dirección (Av. Circunvalar CL 35) identificado con Código de Identificación Vial – CIV 3002374, esta Subdirección consideró procedente reforzar de manera preventiva la operación vial por lo que realizará la actualización del diseño de señalización<sup>1</sup> donde se incluirá el desarrollo de medidas de gestión, incorporando señalización tanto vertical como horizontal conforme a las características operativas del lugar, lo anterior con base en los lineamientos establecidos en la Resolución 20243040045005 de 2024 por medio de la cual se adopta el Manual de Señalización Vial y demás normatividad vigente que rige la materia.
