MEMORANDO

REFERENCIA: Respuesta al memorando 202414000146203. Solicitud de reductores en la Calle 70F con Carrera 110A y Solicitudes de señalización en la Ciclorruta Calle 80 con portal 80 y Calle 63 con Carrera 69. Localidad de Engativá.

A continuación, se presenta el registro fotográfico realizado el día 29 de julio de 2024 donde se evidencia la señalización dispuesta en lugar de la solicitud.

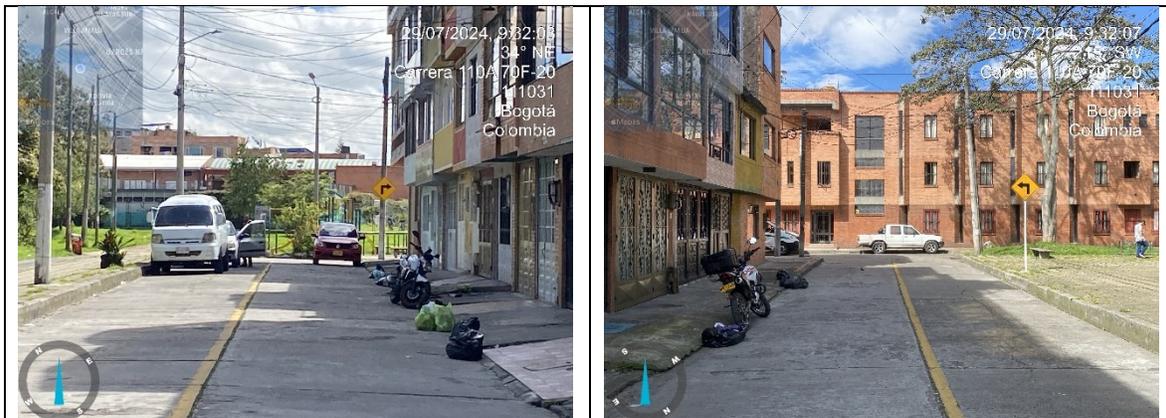
Asimismo, se observa señalización horizontal tal como: flechas direccionales, texto de zona escolar, línea de carril, sendero peatonal. (Ver registro fotográfico).

Foto 1. Panorámica KR 110A #70F-20. Vista al Norte.

Foto 2. Panorámica KR 110A #70F-20. Vista al Sur.

Mencionado lo anterior se indica que no se considera técnicamente viable la implementación de reductores de velocidad en el sector, ya que este cuenta con las

medidas de señalización necesarias acorde a las características viales presentes en la CL 70F con KR 110A.

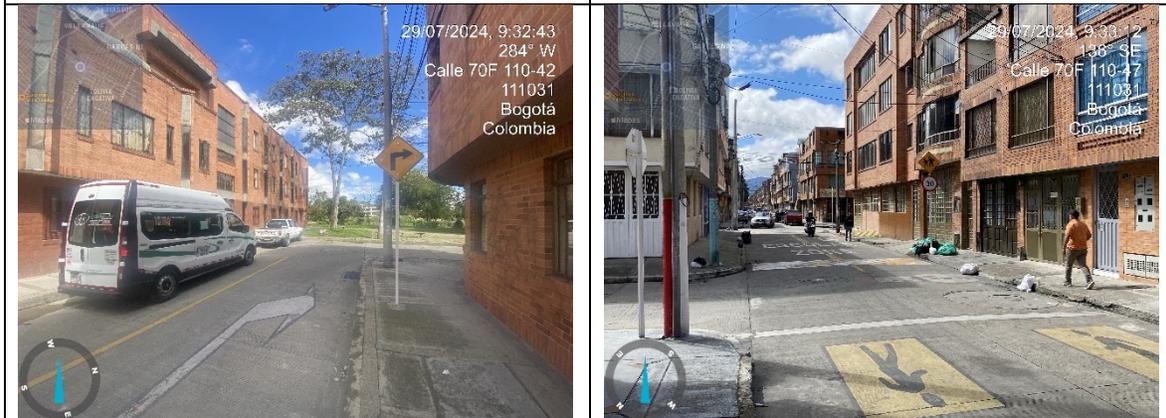
Foto 3. Panorámica CL 70 #110-42. Vista al Occidente.

Foto 4. Panorámica CL 70F #110-47. Vista al Oriente.
