**REF:** Respuesta al SDQS 2888142025. Solicitud implementación de reductores de velocidad y señalización CL 22G entre KR 121 KR 122A, CL 22H Bis entre KR 121 KR 122. Localidad de Fontibón.

Con motivo de dar un alcance integral, la SDM realizó una visita técnica al sitio indicado en la solicitud el 25 de junio de 2025. A continuación, se presenta el

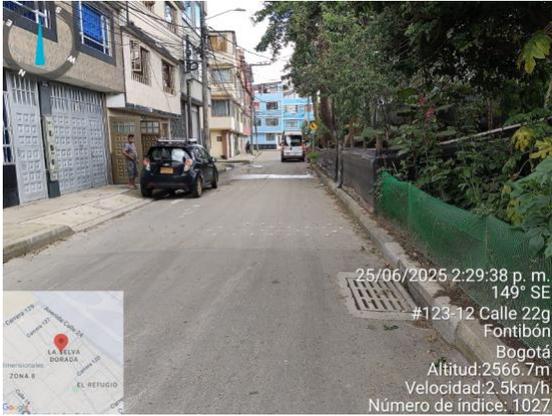
<p>25/06/2025 2:29:38 p. m. 149° SE #123-12 Calle 22g Fontibón Bogotá Altitud:2566.7m Velocidad:2.5km/h Número de índice: 1027</p>

<p>25/06/2025 2:31:48 p. m. 346° N 121-79 Calle 22 G Bis Fontibón Bogotá Altitud:2561.5m Velocidad:0.0km/h Número de índice: 1032</p>
<p><b>Foto 1.</b> Panorámica de la CL 22G Bis con KR 123A. Vista al Oriente.</p>	<p><b>Foto 2.</b> Panorámica de la CL 22G Bis con KR 121. Vista al Occidente.</p>

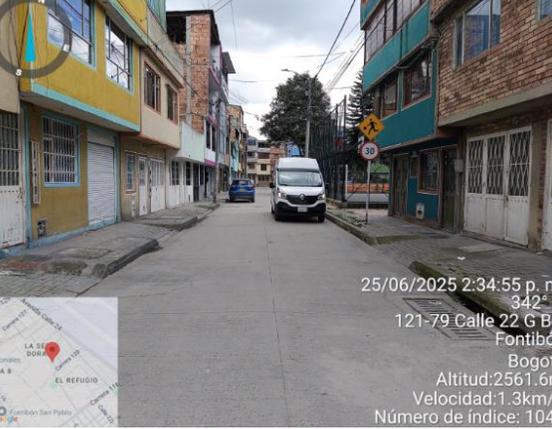
<p>25/06/2025 2:34:55 p. m. 342° N 121-79 Calle 22 G Bis Fontibón Bogotá Altitud:2561.6m Velocidad:1.3km/h Número de índice: 1040</p>

<p>25/06/2025 2:37:38 p. m. 139° SE 20 Carrera 121 Bis Fontibón Bogotá Altitud:2566.1m Velocidad:9.2km/h Número de índice: 1041</p>
<p><b>Foto 3.</b> Panorámica de la CL 22H bis con KR 121. Vista al Occidente.</p>	<p><b>Foto 4.</b> Panorámica de la CL 22H Bis con KR 121. Vista al Oriente.</p>

Una vez evaluadas las condiciones operativas del sector en la CL 22HBis entre KR 120 y KR 122, se determinó en la etapa de diseño contemplar señales verticales SP-48(Niños Jugando), pictogramas de pasos peatonales y pictogramas de velocidad máxima (20Km/h), junto con la demarcación mencionada anteriormente, las cuales cumplen la función de informar y reglamentar la velocidad de la zona, de acuerdo con esto no se consideró viable la implementación de reductores de velocidad sobre el tramo solicitado.
